# TEKNILLINEN TIEDOITUS

M 97/57  
30.12.1957

### 97. M-määräys No. 97/57: Laskuvarjon laukaisuvaijeri

Koskee: Kaikkia PAK-tyyppisiä laskuvarjoja.

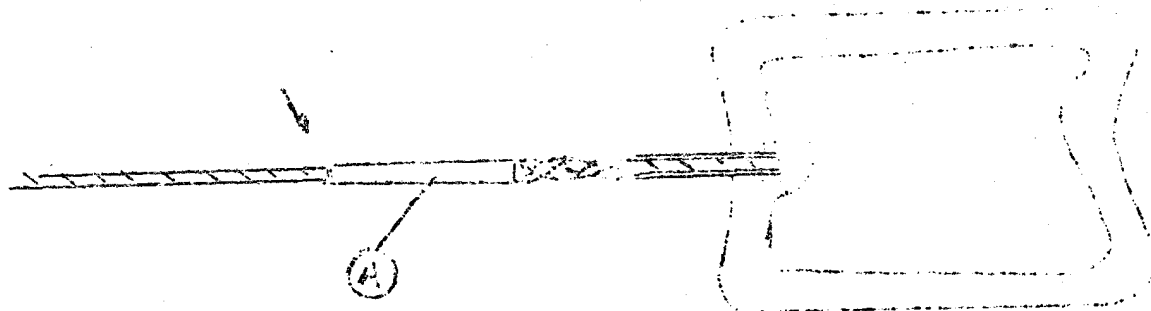
Laukaisuvaijeri murtuu helposti nuolen osoittamasta kohdasta.

Tämä voi johtua seuraavista syistä:

1. "Pleissin" päätteen suojaksi on puristettu jäykkä metalliholkki (a), joka aiheuttaa nuolella merkittyyn kohtaan jännityshuipun, jos vaijeri pääsee taipumaan.
2. Kun kyseistä kohtaa taivutetaan edestakaisin riittävän usein, syntyy ns. väsymismurtuma.
3. Holkki (a) joutuu varjoa käsiteltäessä helposti laukaisuvaijerin suoja-putken ulkopuolelle ja vaijeri pääsee taipumaan valjaiden mukana.

Tästä johtuen on vaijeri uusittava, jolloin "pleissien" päätteet suojataan kiertämällä niiden ympärille esim. ohutta messinkilankaa. Vaijerina on käytettävä hyväksyttyä lentokoneen ohjainvaijeria, paksuus 2 mm.

HUOM. Ns. lukkohaarukan kiinnitys laukaisuvaijerin vastakkaiseen päähän on ehdottomasti suojattava samanlaisella holkillla kuin alkuperäisessä vaijerissa on (vrt. alla olevaan kuvaan. Tämä on tärkeätä siitä syystä, että suojaton liitos ei kaikissa tapauksissa pääse vapaasti laukaisuvaijerin suojusputkeen eikä varjo aukea käden sijasta vetämällä.
