# TEKNILLINEN TIEDOITUS

M 99/58  
15.2.1958

99. M-määräys No. 99/58: Jännitteensäätäjän virtapiirin muuttaminen

Koskee: Kaikkia DHC-1 Chipmunk Mk 10 lentokoneita

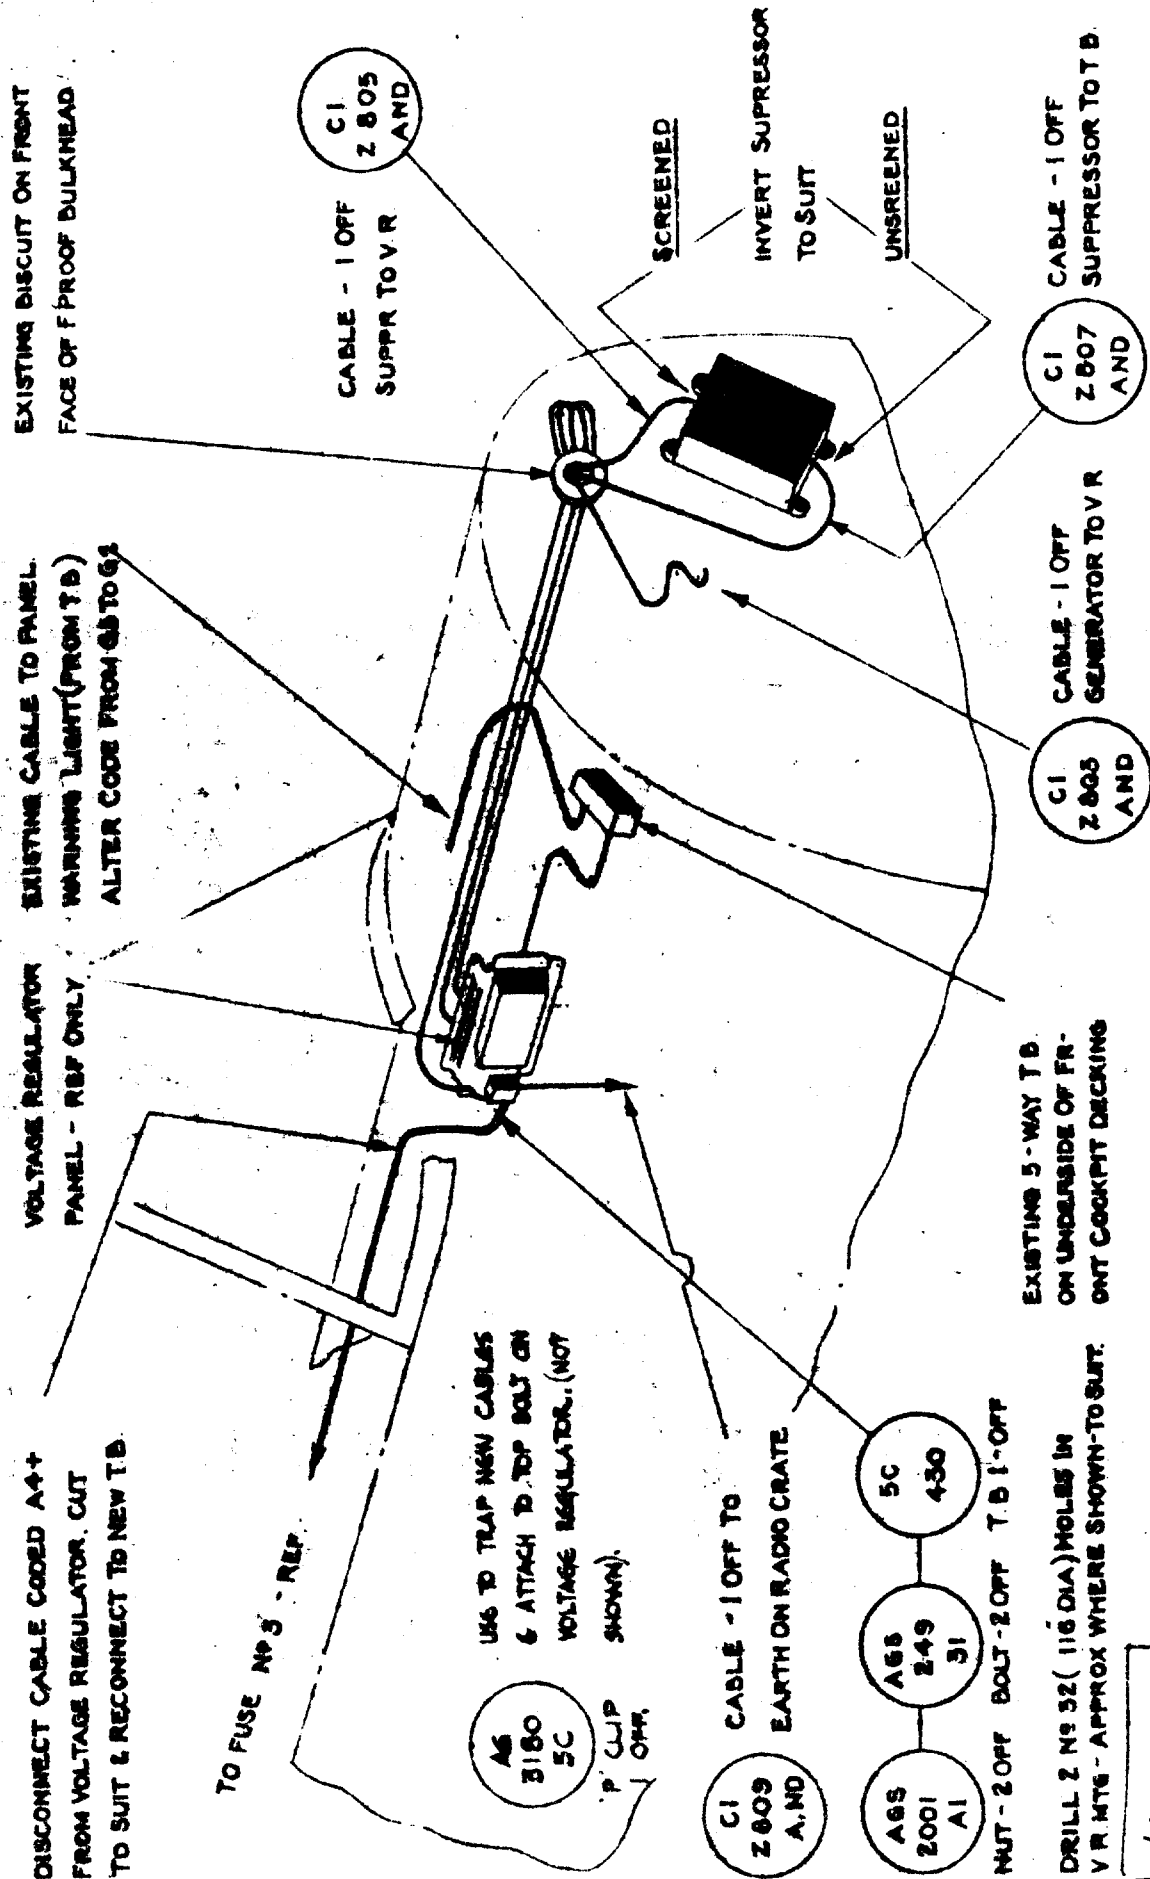
*Kuwa T*

NEW CABLES TO FOLLOW EXISTING RUNS

THREE-QUARTER VIEW ON FUSELAGE SHOWING REVISED WIRING

Muutetaan johtoasennukset (C1.Z.803 A ND, C1.Z.805 A ND, C1.Z.807 A ND ja C1.Z.809 A ND) piirustuksen No. M 30131 mukaisiksi. Tuliseinässä oleva virtasuodin on käännettävä niin päin, että "suojaattu" sisäänottopuoli on ylempänä, kuten piirroksesta näkyy.

Vedetään uusi johto (C1.Z.803 A ND) generaattorista tuliseinän läpiviennin kautta ja rungon vasenta sivua jännitteensäätäjään.

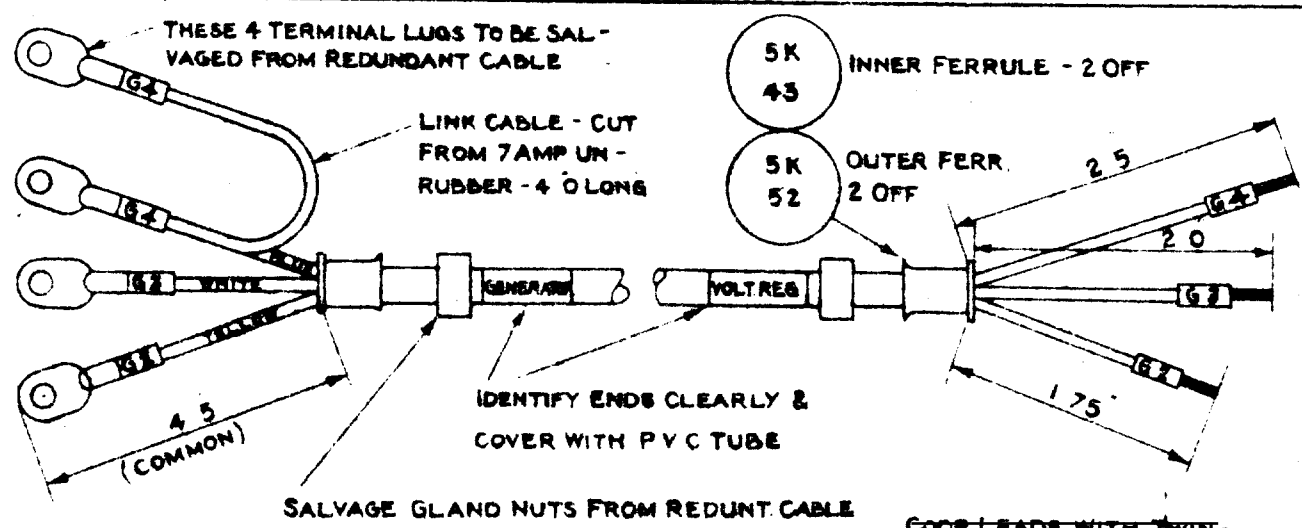
DETAILS OF CABLE PART N° C.I.Z.803A.ND.

CABLE - TRIGENMET N°1 CUTTING LENGTH - 4'-10"

CODE LEADS WITH TWIN-LAY MARKERS

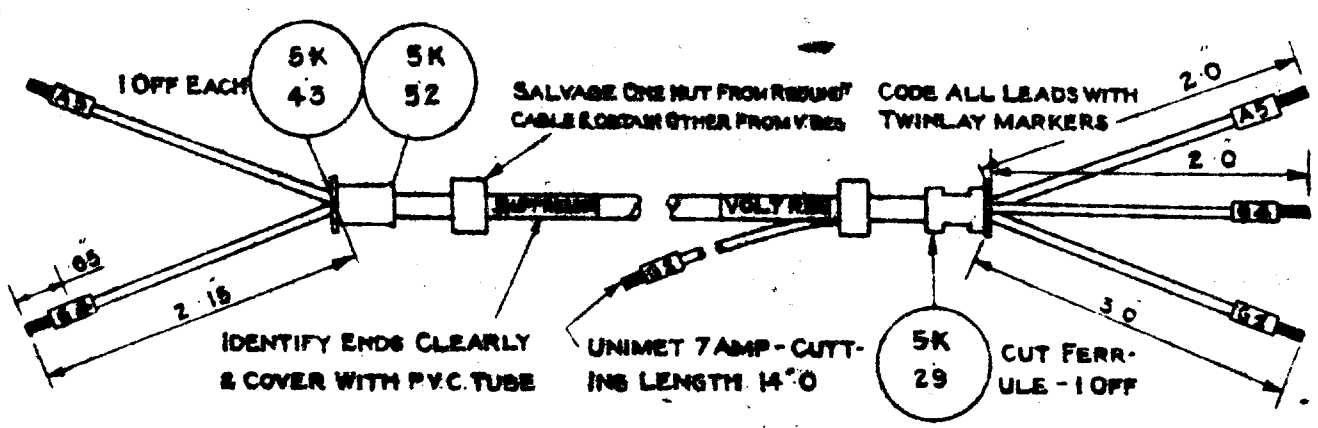
DETAILS OF CABLE PART N° C.I.Z. 805A.ND.

CABLE - DUMET 19 AMP. CUTTING LENGTH 3'-7"

Samoin vedetään johto (C1.Z.805 A ND) säätäjästä takaisin virtasuotimeen samaa tietä kuin edellinen johto. Liitetään johto G2 jännitteensäätäjän napaan G+ ja vedetään se jakorasian napaan 4. Muutetaan jakorasian ja varoitusvalon välisen kaapelin merkintä G2:ksi (oli G5) (esim. käyttäen kahta No.2 Twinlay-merkkiä).
