# TEKNILLINEN TIEDOITUS

M 103/58  
24.2.1958

103. M-määräys No. 103/58: Korkeusohjain mekanismin laakerointi

Koskee: Kaikkia DHC-1 Chipmunk Mk 10 lentokoneita

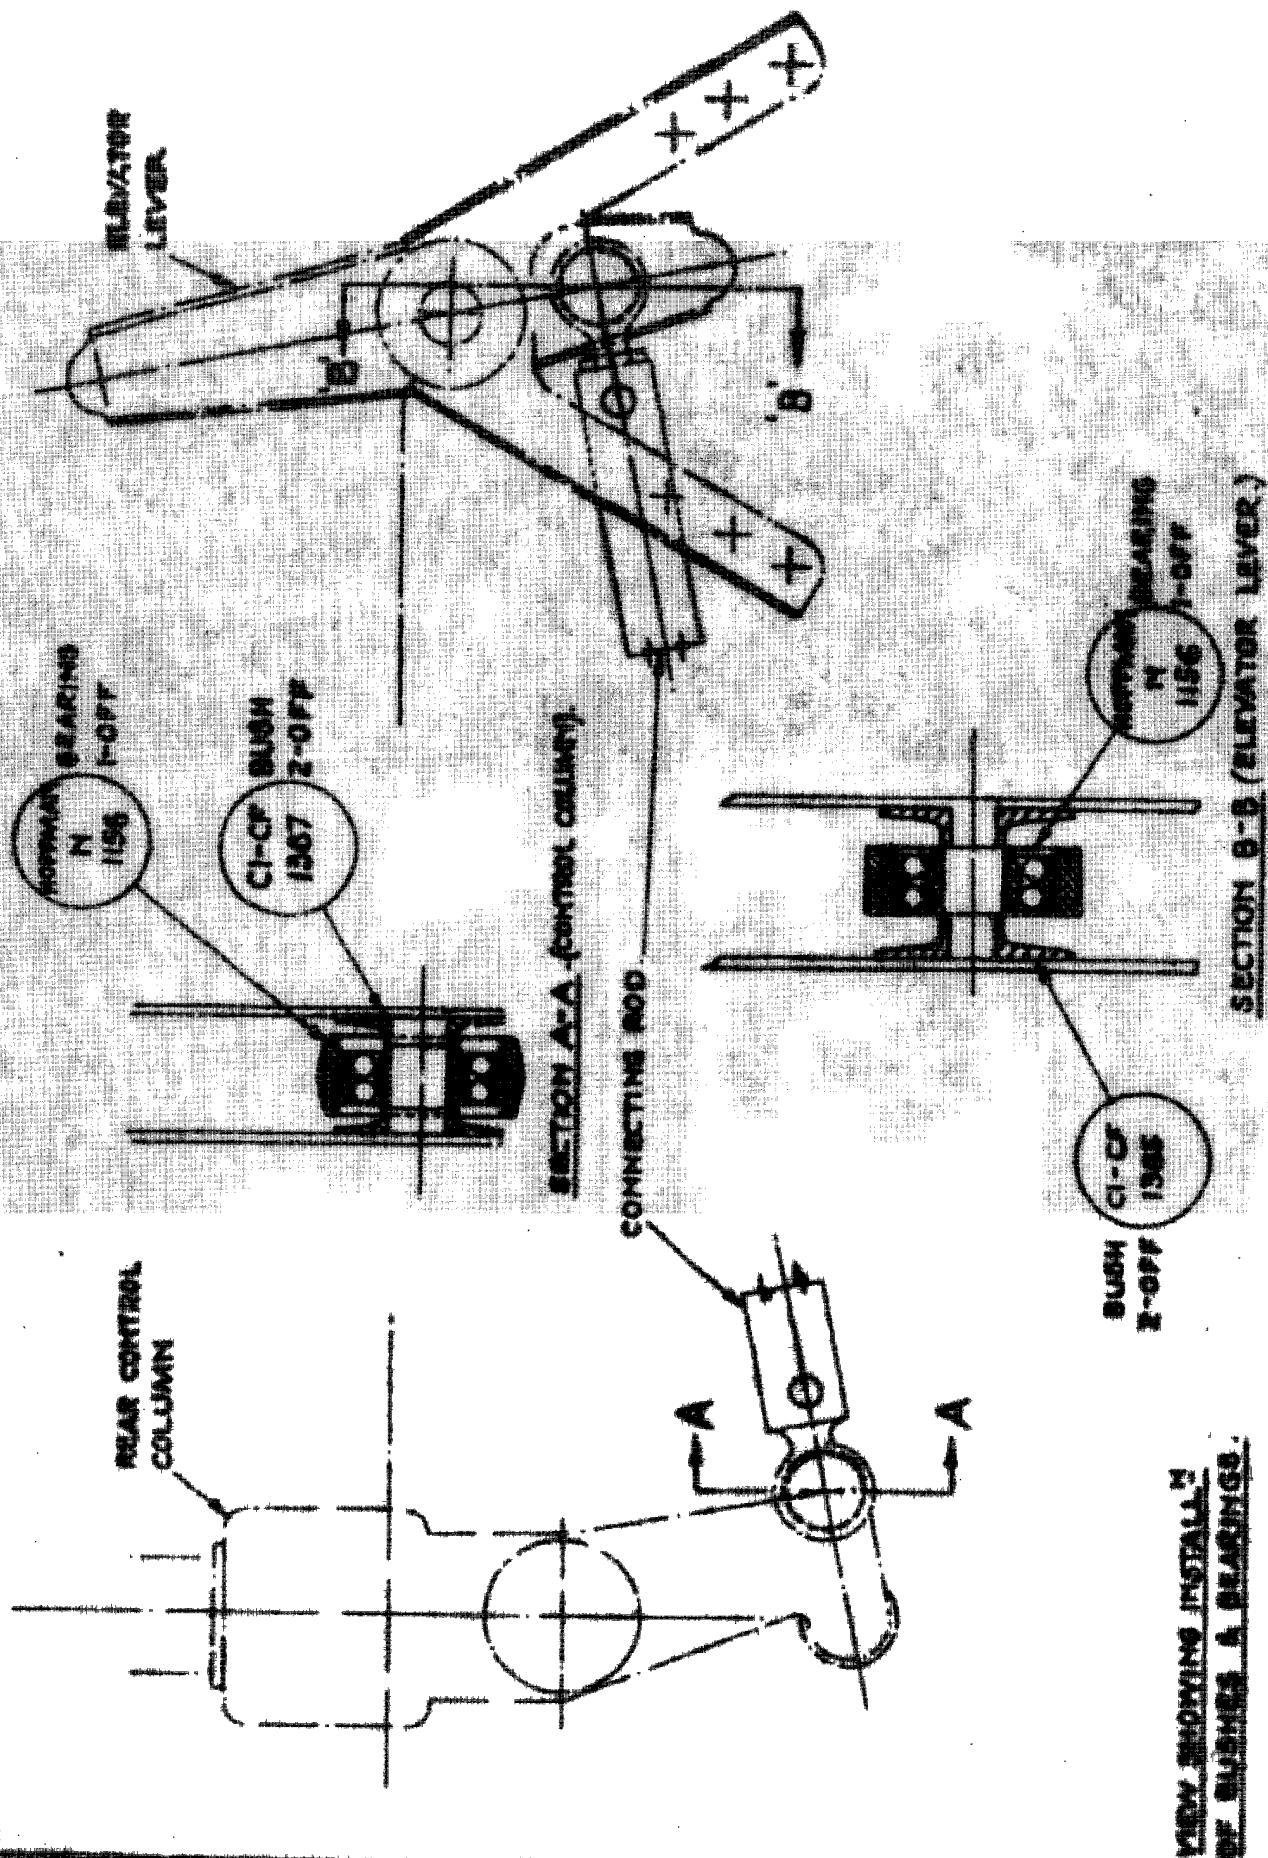
Syy: Taaemman sauvan ja korkeusperäsimen vaijereita ohjaavan kulmavivun välisen työntötangon päiden kuulalaakerit (tyyppiä SKF 13303) ovat eräissä tapauksissa väljistyneet niin pahoin, että sauvassa on ollut jopa 2-3 tuuman väljä liike.

HOPMAN BEARING N156 REF. 275/34 IN ELEVATOR CONNECTING ROD-INTRO.

Toimenpide: Työntötangon päihin on vaihdettava vahvemmat laakerit (esim. Hoffman N.1156). Työskentelytilan saamiseksi on koneesta irroitettava takaistuin sekä sauvan vääntöputken takakiinnityspalkki.

Irroitetaan työntötanko ja sen päistä laakerit ja jatkoputket (piirros M.30651, osa 1). Uudet laakerit sovitetaan paikoilleen, viimeistellään yhdysputken päät ja porataan 2.5 mm sokkareiät (piirros M.30651, osa 2). Työntötankoa paikoilleen asennettaessa tarvitaan uudet holkit, edessä C1. CF. 1387 ja takana C1. CF. 1385. Kun osat on pantu paikoilleen ja varmistettu, kokeillaan ohjainten liikkuvuus.

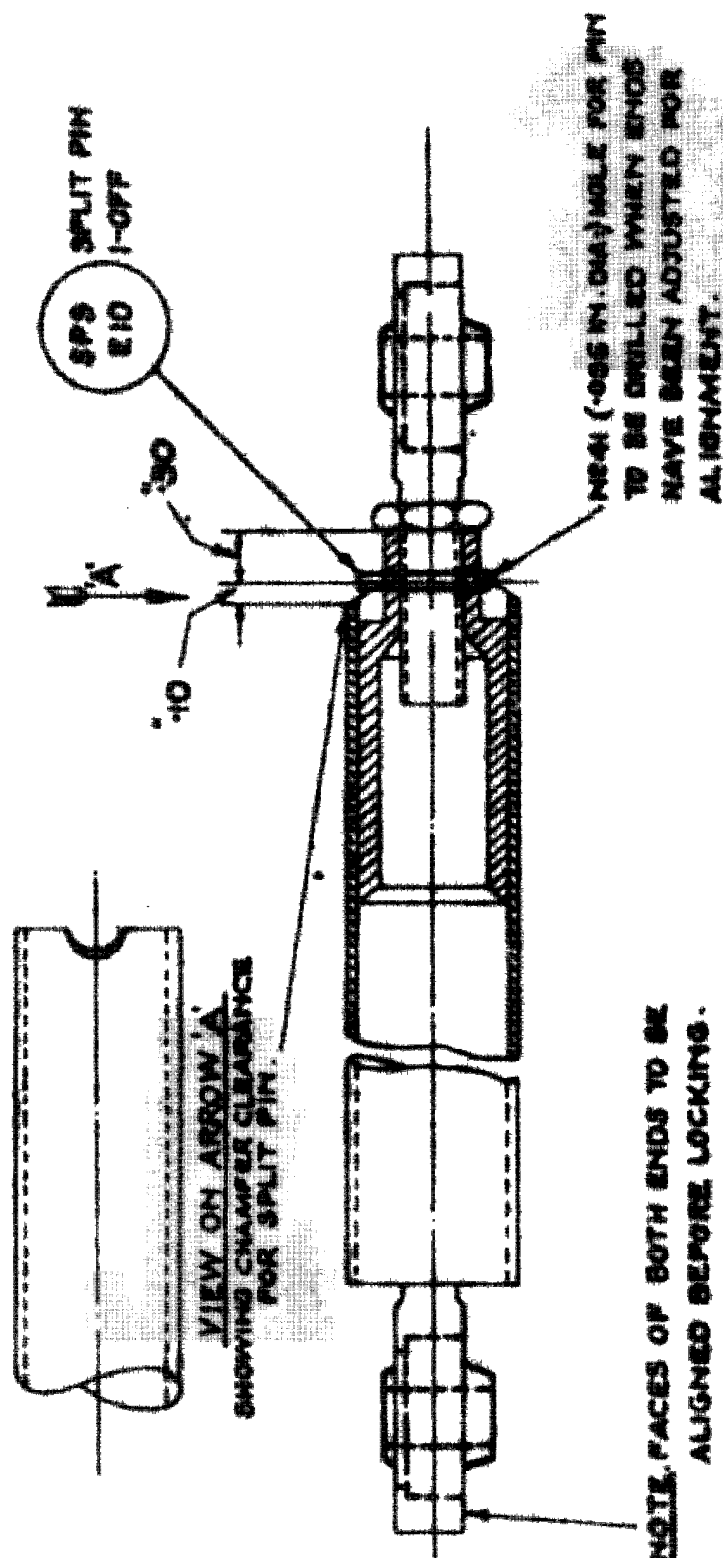
VIEW SHOWING METHOD OF  
LOCKING END.

HOFFMAN BEARING H155 REF 27S/34 IN ELEVATOR CONNECTING ROD INT'D.
