**LENTOKELPOISUUS-  
TIEDOTUS**  
AIRWORTHINESS DIRECTIVE

M 119/58-2  
16.2.1961

M-määräys No. 119/58-2: Pratt & Whitney moottoreiden sylinterikiinnityksen korjaus.

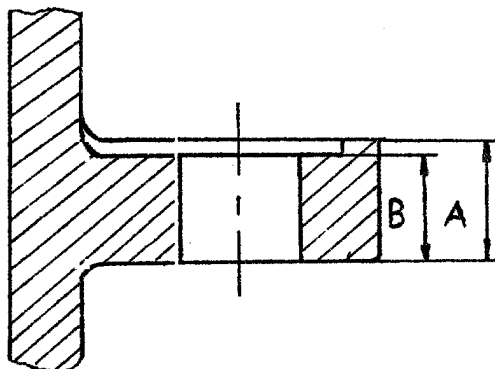
Sylinterin kiinnityslaipan pienin sallittu paksuus:

Jos kiinnityslaippa ei ole täysin suora, (muodonmuutos on pienempi kuin 0,08 mm) on se hierrettävä (lapping) suoraksi, missä yhteydessä jäljempänä olevan taulukon antamia mittoja ei saa alittaa. Murtuneet ja niiden viereiset sylinteripultit on vaihdettava.
