KULKULAITOSTEN JA YLEISTEN TÖIDEN MINISTERIÖ  
 MINISTRY FOR COMMUNICATIONS AND PUBLIC WORKS OF FINLAND  
**ILMAILUTOIMISTO**  
 OFFICE OF CIVIL AVIATION  
 Aleksanterinkatu 10 — HELSINKI  
 Puh. 6 1 4 6 4 Telephone  
 Sähkeos. CIVILAIR Telegrams

**LENTOKELPOISUUS-**  
**TIEDOTUS**  
**AIRWORTHINESS DIRECTIVE**

M 161-162/61

161. M-määräys No. 161/61: Korkeusperäsimen keskimmäisen laakeripukin vaihto.

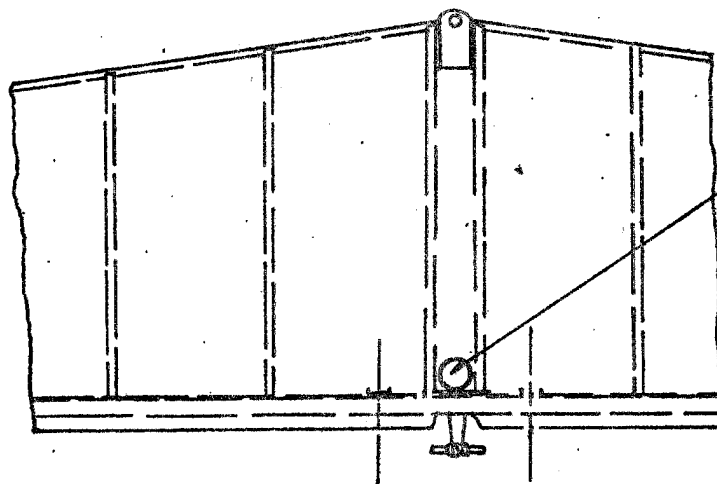
Kuva 1.

- a) Korkeusperäsimen keskimmäisen saranan vakaajan puoleinen laakeripukki on tarkastettava. Kantalevyn ja sivulevyjen hitsisaumassa voi esiintyä halkeamia. Mikäli tällaista todetaan on laakeripukki uusittava. Uusia yhdestä palasta taivuttamalla valmistettuja laakeripukkeja saa valmistajalta edustajan kautta.
- b) 1.3.1961 jälkeen on lentotoiminnan edellytyksenä se, että laakeripukki on uusittu (vrt. kuva 1).

1. Leikataan reikä vaneri-verhoukseen, alapuolella.
2. Reikä peitetään jälleen 1 mm. vanerilla.

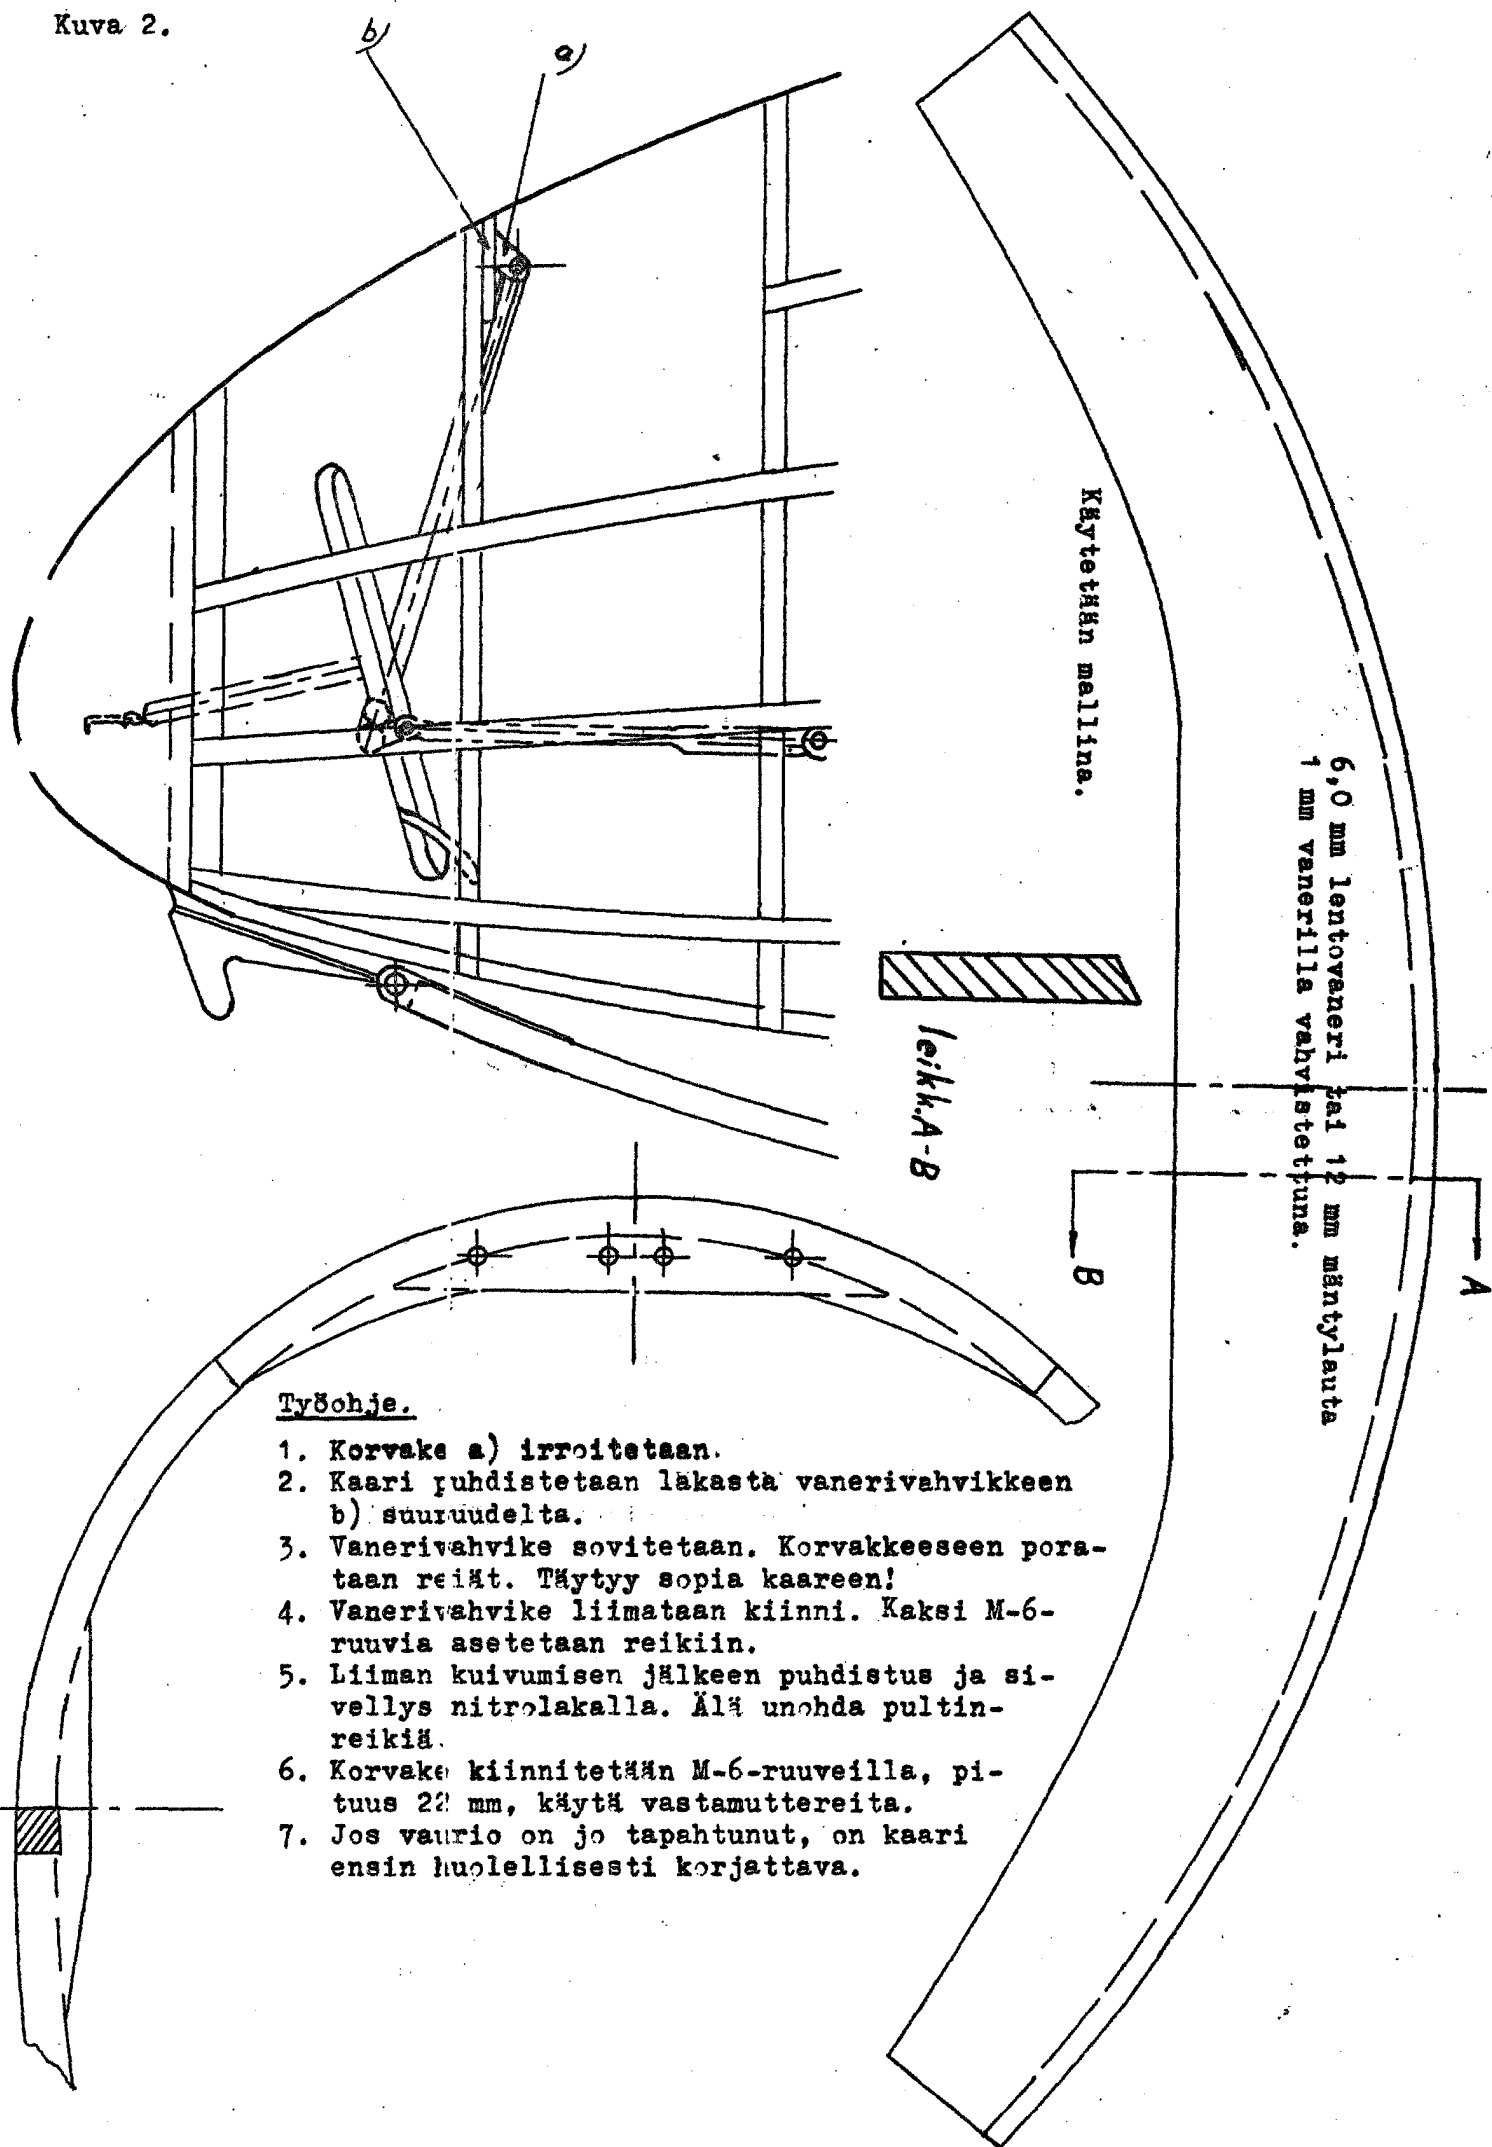
Kuva 2.

162. M-määräys 162/61: Runkokaaren 2 vahvistus.

Runkokaareen 2 on liimaamalla kiinnitettävä kuvan 2 mukaisesti vahvistuskappale, joka on joko 6 mm lentovaneria tai 12 mm mänty-lautaa jonka päällä on 1 mm vanerivahviste.
