ILMAILUTOIMISTON TIEDOTUKSIA  
INFORMATION FROM THE OFFICE OF CIVIL AVIATION  
**LENTOKELPOISUUS-  
TIEDOTUS**  
AIRWORTHINESS DIRECTIVE

M 195/62  
22.3.1962

195. M-määräys No. 195/62: Schleicher Ka-2, -2B, -6, K7 ja K8, korkeusperäsinmekanismin tarkastus.

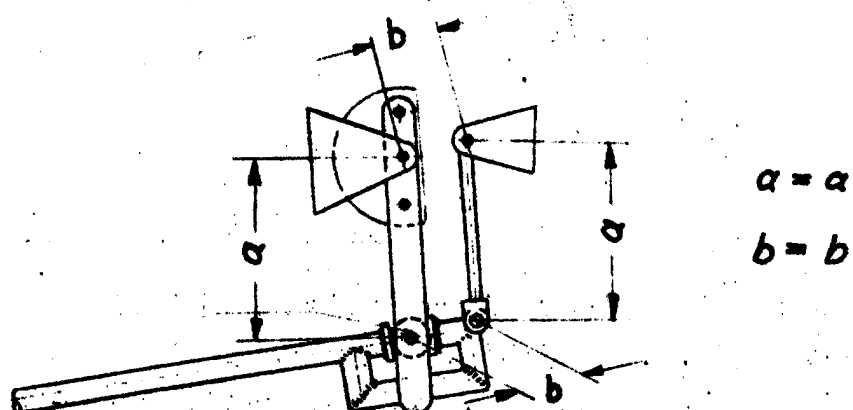
Kuva 1.

Korkeusperäsinmekanismi oikein asennettuna.

A. Tarkastetaan että vakaaajan ollessa paikalleen kiinnitettynä korkeusperäsimen liikutusvivun päässä oleva kuulalaakeri on hahlon keskikohdalla (työntötangon keskiviivalla) ja pysyy siinä liikuteltaessa peräsintä ääri-asentoihinsa. Jos se kaikissa peräsimen asennoissa on hahlon reunassa, on työntötangon heilurituen yläpäähän korvaketta tai peräsimen liikutusvivun korvaketta siirrettävä pystysuorassa suunnassa siten että kuulalaakeri joutuu hahlon keskikohdalle. Jos laakeri peräsintä liikuteltaessa liikkuu hahlossa työntötanko vastaan kohtisuorassa suunnassa, on nivelsuunnikkaan sivujen pituudet tarkistettava. Sivut a saadaan yhtä pitkiksi muuttamalla työntötangon heilurituen pituutta ja sivut b korottamalla tai madaltamalla yläpäähän korvakkeita.

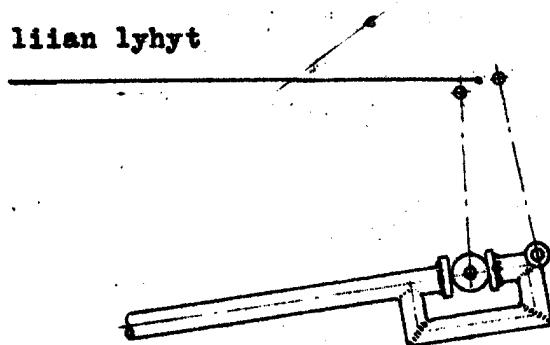
Kuva 2.

E.m. konetyypeissä korkeusperäsimen liikutusvipu kytkeytyy automaattisesti sen päässä olevan kuulalaakerin (kuva 1) joutuessa työntötangossa olevaan hahloon vakaaajan tullessa kiinnitetyksi paikalleen. Eräissä koneissa on todettu asennusvirheitä, joiden takia kuulalaakeri ei ole hahlon keskikohdalla vaan sen ylä- tai alareunassa. Mekanismin moitteeton toiminta peräsimen liikerajoihin saakka edellyttää että saranapisteiden yhdysjanat muodostavat nivelsuunnikkaan eli parallelogrammin (sivut a keskenään ja sivut b keskenään yhtä pitkät). Korvakkeiden asennuksen epätarkkuudesta johtuen on tässäkin suhteessa eräissä koneissa puutteita, kuvassa 3 esitetyin seurauksin.

Laakeri liian korkealla.

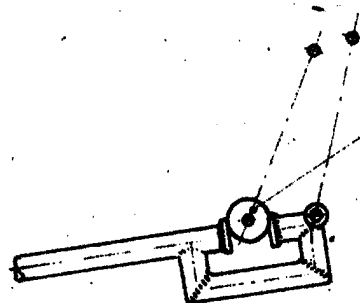
Kuva 3.

Virhe nivelsuunnikkaassa.

liian lyhyt

liikkuu ulos

sauvaa työnnettäessä.
