ILMAILUTOIMISTON TIEDOTUKSIA  
INFORMATION FROM THE OFFICE OF CIVIL AVIATION  
**LENTOKELPOISUUS-**  
**TIEDOTUS**  
**AIRWORTHINESS DIRECTIVE**

M 23<sup>2</sup>/63  
12.11.1963

236. M-määräys No. 23<sup>2</sup>/63: MS 880B ja MS 885 solasiivekemekanismin vahvistaminen.

# MORANE SAULNIER SERVICE N° - 22

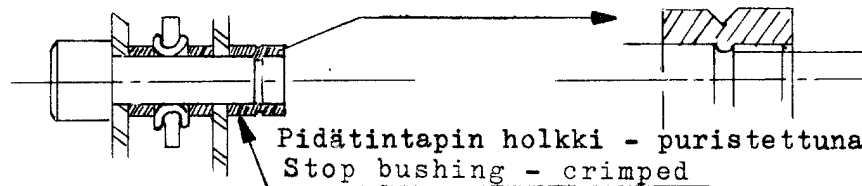
Section 1

1. Solasiivekkeen työntövarren siiven puoleisessa päässä on työntötangon kiinnitys<sup>la</sup> akseli holkkeineen. On todettu, että työntövarren ulkopuolelle jäävän holkin alkuperäinen kiinnitys<sup>la</sup> akseliin on tietyn käyttöajan jälkeen alkanut löystyä. Kiinnityksen tarkastamiseksi, tiukentamiseksi ja modifioimiseksi on meneteltävä seuraavasti.

Pidätintapin holkki - puristettuna  
Stop bushing - crimped

- Vedä rullaohjaimen runko ja työntövarsi niin paljon ulos, että k.o. holkin kiinnitystä voidaan käsitellä
3. Modifikaatio
  - a. Jos holkin kiinnitys on löystynyt suoritetaan alkuperäisen kiinnityksen tiukentaminen puristamalla holkkia sopivalla puristimella, siten että ~~osa holkin sisäpinnasta~~<sup>la</sup> painuu akselissa olevaan uraan.  
Katso kuvaa section 1.

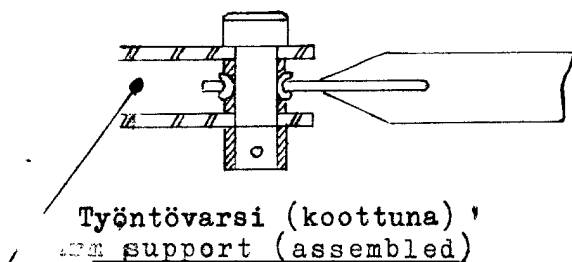
Section 2

Pidätintapin holkki varustettuna kartiosokalla  
Stop bushing with taper pin

- b. Poraa 1,9 mm läpimittainen reikä holkin ja ~~akselin~~<sup>la</sup> läpi uran kohdalta ja vasaroi sen jälkeen reikään kartiosokka, jonka läpimitta on 2 mm ja pituus 15 mm. Katso kuvaa section 2.  
Kohta b on tehtävä, vaikka kiinnitys ei olisi löystynytkään.
