ILMAILUOSASTON TIEDOTUKSIA  
INFORMATION FROM THE DEPARTMENT OF CIVIL AVIATION  
**LENTOKELPOISUUS-**  
**TIEDOTUS**  
**AIRWORTHINESS DIRECTIVE**

65  
M 282/64  
15.12.1964  
3.2.1965

282. M-määräys No. 282/64: Lycoming, kampiakselin keskimmäisen päälaakerin käyntivälyksen tarkastus.

Koskee: Lycoming O-320-B sarjat, O-340-A sarjat, O-360-A ja -C sarjat.

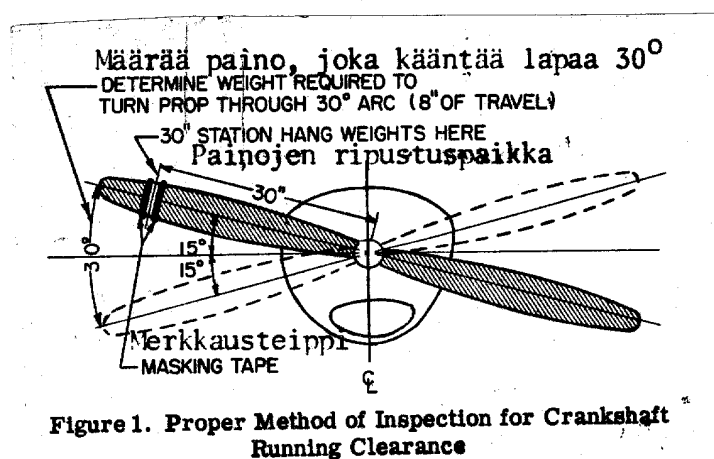
- a) Tarkastus suoritettava normaalissa työhuonelämpötilassa.
  - b) Suorita tarpeelliset valmistelut, jotta momenttiavaimella voidaan kiristää keskellä olevien läpivaarujen muttereita.
  - c) Poista alimmaiset sytytystulpat.
  - d) Pyöritä kampiakseli asentoon, jossa sylinterin No. 1 mäntä on yläkuolokohdassa.
  - e) Mittaa ja merkitse potkurin toiseen lapaan paikka, joka on 30 tuuman päässä potkurin keskiöstä (käytä merkitsemiseen teippiä tai muuta sopivaa keinoä).
  - f) Käännä potkuria vastapäivään siten, että merkattu lapa muodostaa n. 15° kulman vaakatasosta ylöspäin.
  - g) Määrää kokeilemalla se paino, joka on ripustettava lapaan merkittyyn kohtaan, jotta lapa kääntyisi 30°.
- Huomaa: Lepokitkan voittamiseksi on liike sopivasti autettava alkuun kädellä.
- h) Löysää keskimmäisten läpivaarujen mutterit.

- i) Kiristä e.m. mutterit momenttiin 6.9 kpm (600 lb inch).
- j) Kertaa kohta g.
- k) Laske kohdassa g ja j saatujen painojen erotus. Jos kampiakselilla on sopiva käyntivälys pysyy erotus pienenä. Jos erotus on suurempi kuin 2.3 kg moottori on poistettava käytöstä, purettava ja korjattava M 283/64 (Lycoming Service Bulletin No. 273) mukaan.
- M-määräyksen M 283/64 mukaisen toimenpiteen suorittamisen jälkeen ei ole tarpeen suorittaa tässä M-määräyksessä esitettyä tarkastusta.
