283. M-määräys No. 283/65: Lycoming-moottorien päälaakerin tuen läpi menevien kiinnitysvaarnojen muutostyö.

Viite: Lycoming Service Bulletin No. 273A.

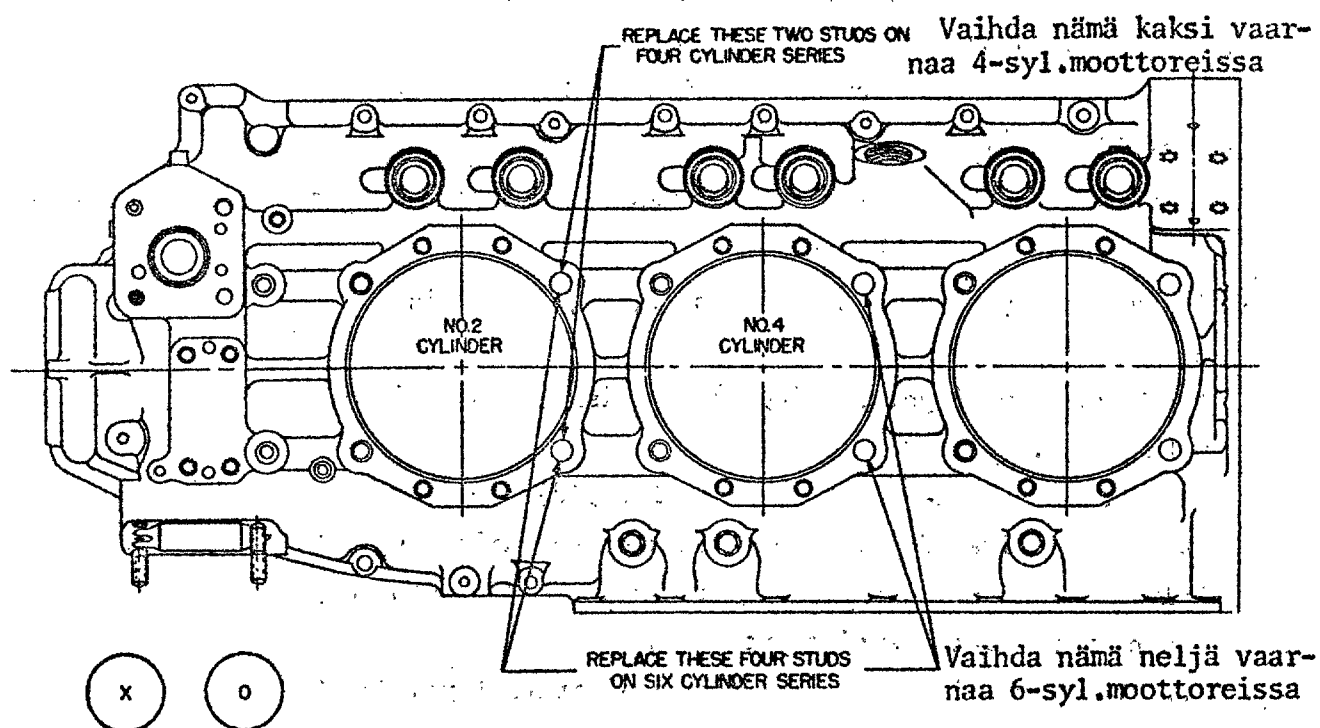
Modifioitavien kiinnitysvaraanojen sijainti  
Figure 4. Location of Thru-Studs to be Modified

Lisäksi voidaan tarkastaa, onko kuvassa 4 näkyvien läpi-vaarnojen päihin merkitty kirjain O tai X. Kampikammiot, joissa on 9/16" tiukkasovitteiset läpi-vaarnat ja 0.007" ylisuuret läpi-vaarnojen kierteet on merkitty kirjaimella X. Tämä määräys ei koske moottoreita, joiden p.o. läpi-vaarnojen päihin on merkitty kirjain O tai X.

Syy: Päälaakeripuoliskojen vastinpinnoissa on todettu epätavallista kulumista. Muutostyö jäykistää rakennetta estäen kulumista aiheuttavan liikkeen jatkumisen.

NOTE: ENGINES WHICH INCORPORATE BODY FIT THRU-STUDS AS INDICATED BY ARROWS WILL BE STAMPED "X" OR "O" AS SHOWN ABOVE. ENGINES WITH STUDS SO IDENTIFIED NEED NOT BE REWORKED
