**LENTOKELPOISUUS-  
TIEDOTUS**  
AIRWORTHINESS DIRECTIVE

M 434/70

434. M-määräys No. 434/70: "Rallye" lentokoneet. Tarkastuksia moottoriti lassa

Viite: Bureau Veritas Consigne de Navigabilité 70-17, Socata Service Rallye No. 56.

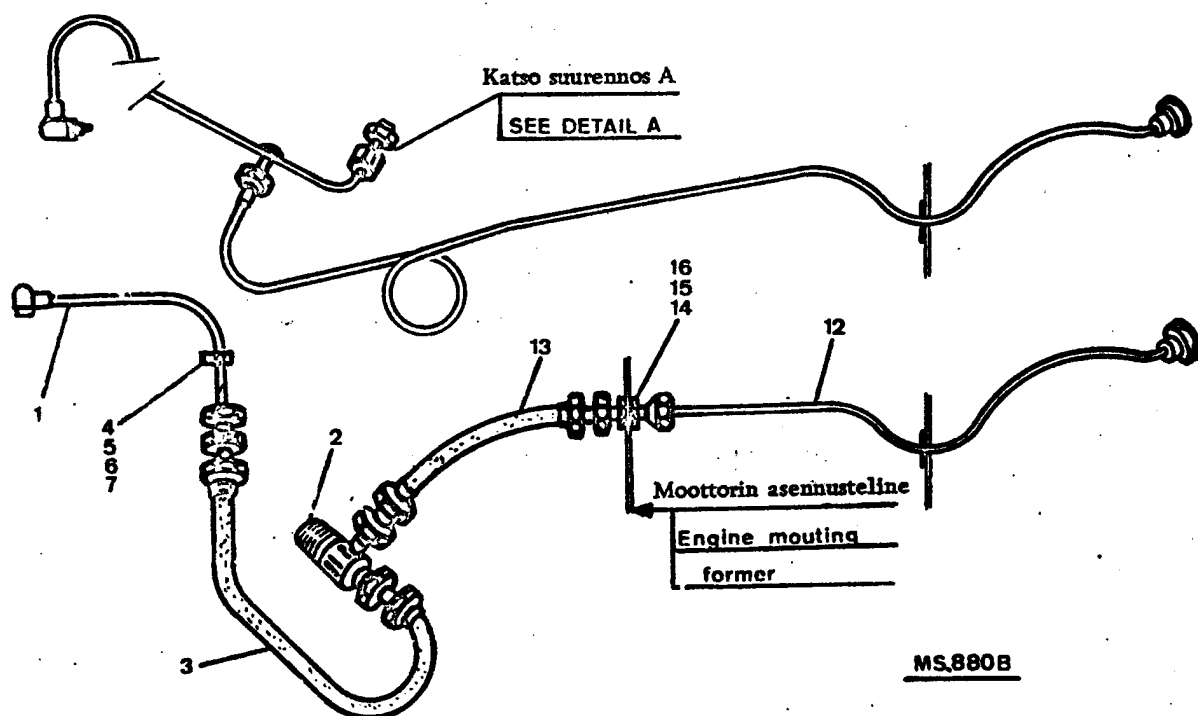
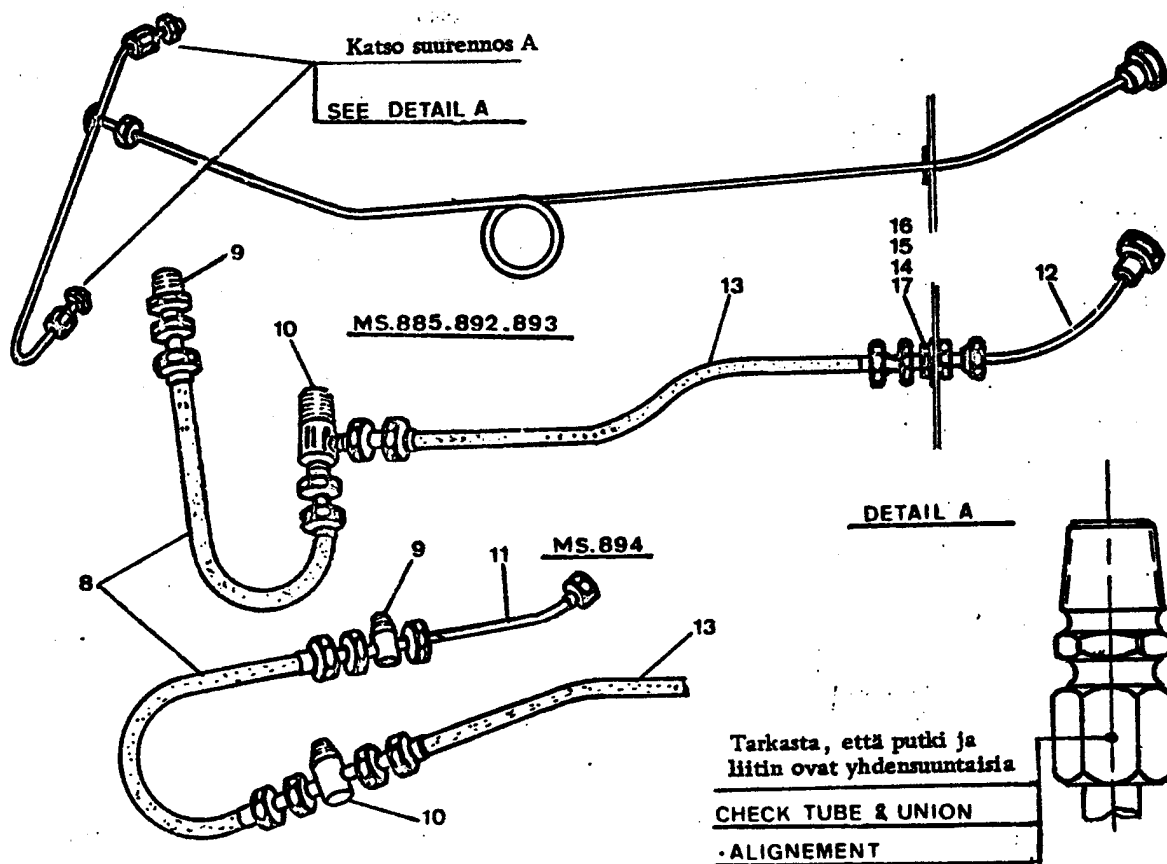
Kuva 1

1. Polttoainejärjestelmä polttoainepumpun ja kaasuttimen välillä (katso kuva 1)

- Tarkasta polttoaineputken kiinnittyminen kaasuttimeen ja polttoainepumppuun. Erityisesti on katsottava, että putki kiinnittyy suoraan.
- Tarkasta, löytyykö putkessa merkkejä muodonmuutoksista erityisesti kiinnitysmutterin läheisyydessä.
- Tarkasta, esiintyykö vuotoja. Mikäli vuotoja ilmenee, tarkasta, onko liitinosa vioittunut. Kiristäminen ei tällöin auta, vaan saattaa edistää mutterin murtumista.

## 2. Polttoaineen painemittarin paineputki (katso kuva 1)

Toimenpiteet: Tarkasta polttoaineen painemittarin painejohdon liittyminen pumpun ja kaasuttimen välissä olevaan liittimeen. Mikäli on havaittavissa vuotoa tai muodonmuutoksia putkessa, vaihda välittömästi painejohdo taipuisaksi letkuksi tuliseinänsä ulottuvalta osaltaan lentokoneissa MS 892A, MS 893A ja MS 894A sekä moottorin asennustelineeseen ulottuvalta osaltaan lentokoneissa MS 880B. Näiden kohtien takana putki säilyy jäykkänä.

Jos todetaan jokin edellä mainituista vioista, on putken tilalle heti vaihdettava taipuisa letku. Tehdas on jo suorittanut vaihtamisen eräissä koneissa, joita tämä M-määräys ei siten tältä osaltaan enää koske.

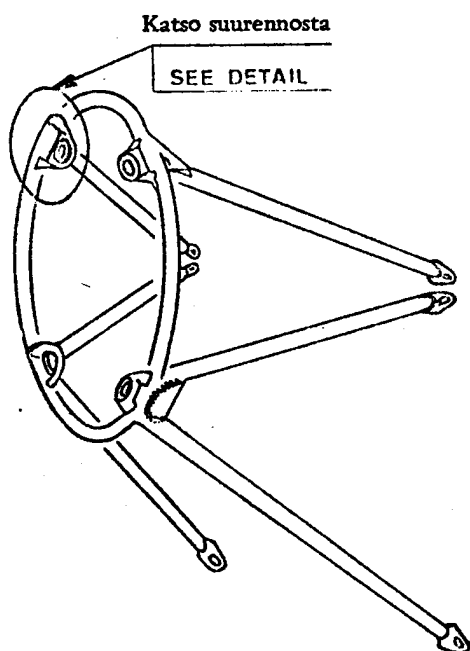
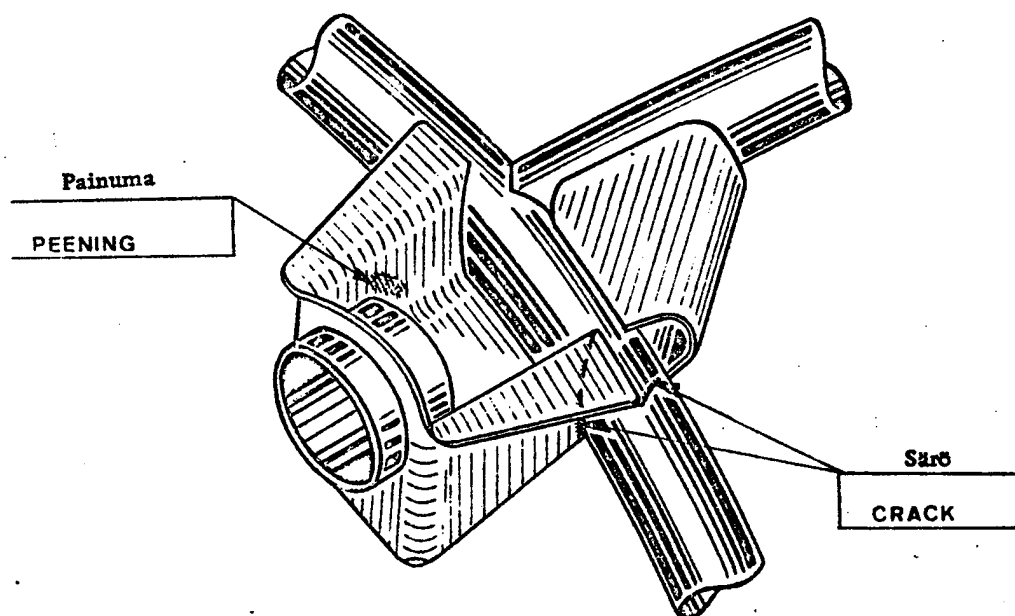
Kuva 2

### 3. Moottoripukin oikea yläside (katso kuva 2)

Toimenpiteet Tarkasta moottoriteline etsien murtumia; erityisesti oikeasta yläsiteestä on usein löydetty murtumia. Tarkastus voidaan suorittaa silmämääräisesti suurennuslasin avulla tai jollakin ilmaisuaineella. Jos havaitaan särö, on, moottoriteline vaihdettava välittömästi.

Tarkasta myöskin vaimennuskumit. Painunut vaimennuskumi aiheuttaa painuman moottoritelineeseen sekä puolestaan voi olla säröjen alkukohtana. Painunut tai säröillyt vaimennuskumi on välittömästi vaihdettava.
