ILMAILUOSASTON TIEDOTUKSIA  
INFORMATION FROM THE DEPARTMENT OF CIVIL AVIATION  
**LENTOKELPOISUUS-  
TIEDOTUS**  
AIRWORTHINESS DIRECTIVE

M 442/70  
12.8.1970

442. M-määräys No. 442/70: Moottoripurjekoneen Fournier RF5 siivekeohjausjärjestelmän modifikaatio.

Koskee: Moottoripurjekoneita Fournier RF5

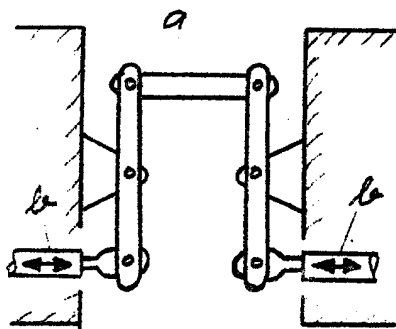
Kuva 1

Syy: Suurilla nopeuksilla siivekettä akkia poikkeutettaessa alkaa siiveke täristä liian suureksi tulleiden välysten ja rakenteen elastisuuden johdosta. Suurin osa välyksestä ja joustosta tapahtuu siiven taitoksen kohdalle rakennetussa siivekeohjausjärjestelmän nivelmekanismeissa.

B. 1) Siiven taitoksen kohdalla oleva, siiven kokoon kääntämisen salliva mekanismi (kuva 1) korvataan siiven kokoon kääntämisen estävällä mekanismilla (kuva 2) siirtämällä sidelevyt ylhäältä alas.
