LMAILUHALLTUS

M 1281/85

# MUUTOSMÄÄRÄYS AIRWORTHINESS DIRECTIVE

## 1281. Warp III, laukaisuvaijerin suoja-putken kiinnitys.

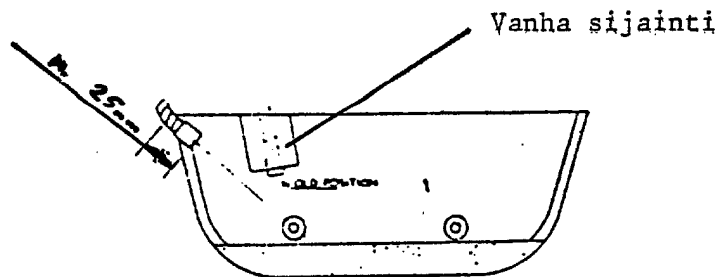
Erityisenä tarkastuskohteena on todettava, että molemmat varavarjon laukaisuvaijerin sokat tulevat ulos narukartioista ennenkuin ensimmäisen sokan (kahvaa lähinnä) paksunnos koskettaa vaijerin suoja-putken päätä. Jos näin ei tapahdu, on suoja-putkea muutettava jäljempänä esitettävällä tavalla.

Piirros varavarjon repun yläläpystä osoittaa, mihin suojaputken pää muutetaan.

Piirros Warp III:n yläläpistä näyttää, mihin suoja-putki siirretään (katso teksti).

1. Poista vaijeri-putken varmistustikkaus varavarjon läpistä.
2. Vedä putki pois vanhassa kiinnityksessä olevasta aukosta.
3. Aseta putki siten, että se kulkee varavarjon yläläpän vasemman nurkan ympäri.
4. Putken pään on ulotuttava tuuman verran yläläpän vasemmasta nurkasta ohi.
5. Tikkaa putki paikoilleen viidellä kierroksella 5-säikeisellä vahatulla nylonlangalla tai vastaavalla langalla.

6. Kun viimeinen sokka tulee ulos narukartiosta, on ensimmäisen sokan paksunnoksen oltava vähintään puolen tuuman päässä varavarjon laukaisuvaijerin suojaputken päästä.
