**MUUTOSMÄÄRÄYS**  
**AIRWORTHINESS**  
**DIRECTIVE**

M 1376/86

**1376. Cessna. Nokkatelinejärjestelmän tarkastus.**

Koskee: Kaikkia mekaanisin laskutelinejärjestelmin varustettuja Cessna 300-ja Cessna 400-sarjan lentokoneita.

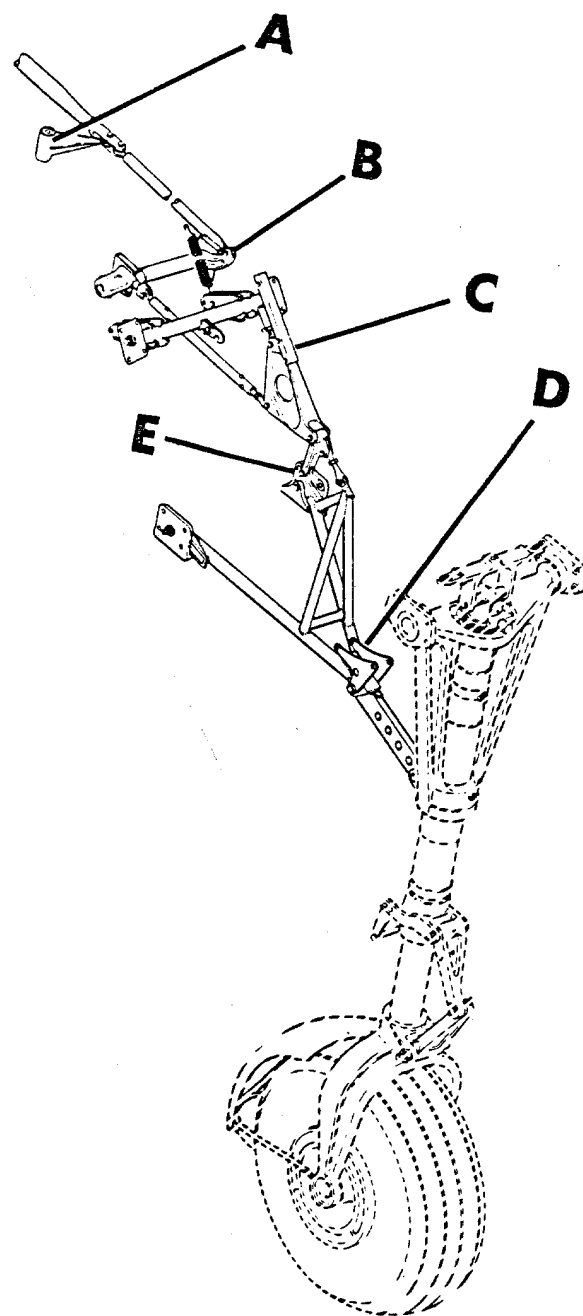
Kuva 1

- A. Tarkasta nokkatelinejärjestelmä 100 lentotunnin kuluessa.
  1. Irrota nokkatavaratilan ja nokan alapinnan tarkastusluukkuja niin paljon, että pääset käsiksi kuvan 1 mukaisiin nokkatelinejärjestelmän osiin.

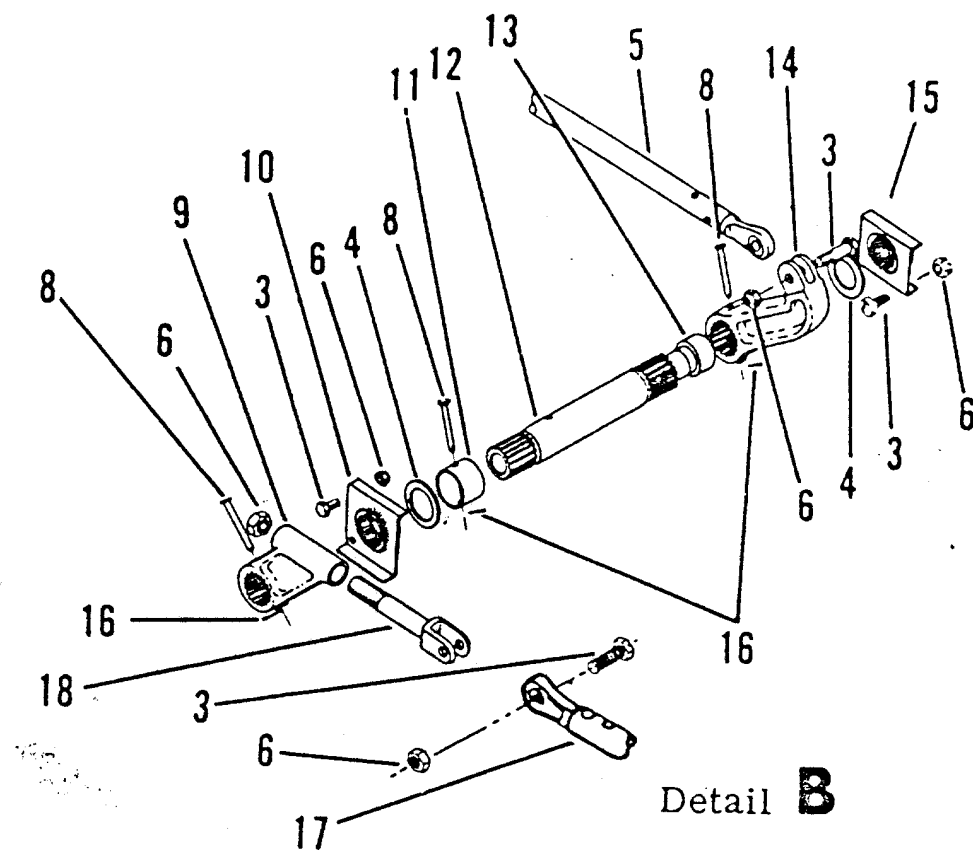
Kuva 2

2. Tarkasta peilin ja valaisimen avulla pitkittäinen levykorvake, johon nokkatelineen käyttövivuston vääntöputken (osanumero 0842130-4) vasemman pään laakeri (osa 15 kuvassa 2) on kiinnitetty. Kiinnitä erityistä huomiota laakerin reunoihin rajoittuvaan alueeseen. Jos korvakeesta löytyy murtumia, niin tee kohdan B mukaiset toimenpiteet ennen lentotoiminnan jatkamista.

- B. Jos levykorvakeesta löytyy kohdan A tarkastuksessa murtumia, niin irrota laakeri, pysäytä murtumat poraamalla reiät päihin, sekä vahvista korvaketta vähintään millimetrin vahvuisella al-levyllä. Korjauksen saa tehdä vain sellainen ilmailuvälinekorjaamo, jolla on ainakin AIR T13-1:n mukainen A2-valtuutus.
