## MUUTOSMÄÄRÄYS AIRWORTHINESS DIRECTIVE

M 1594/89

### 1594. Grob. Pulttien asennuksen tarkastus.

Koskee: Purjelentokoneita Grob Twin Astir, sarjanumeroita 3000 - 3291, ja Grob G 103 Twin II (ACRO mukaanluettuna), sarjanumeroita 3501 - 3729.

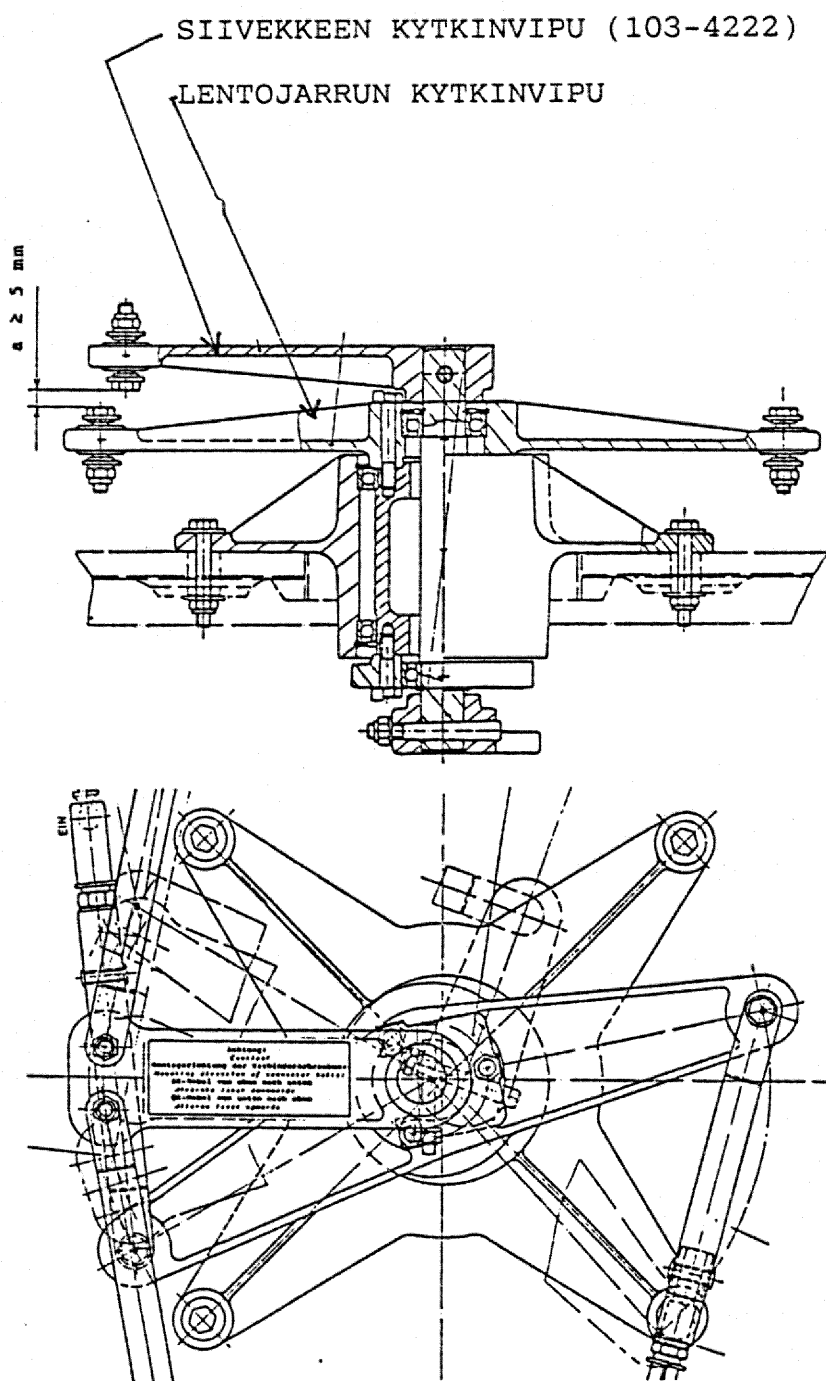
- A. Tarkasta seuraavassa vuositarkastuksessa, että siivekkeiden työntötankojen ja kytkentävivun väliset kiinnityspultit sekä lentojarrujen ja kytkentävivun väliset kiinnityspultit on asennettu oikein. Siivekkeiden työntötankojen pulttien on oltava ylöspäin ja lentojarrujen alaspäin (Kuva 1 kääntöpuolella). Pulttien välisen etäisyyden pitää olla vähintään viisi millimetriä. Jos pultti on asennettu väärin päin, niin irrota se ja asenna uudestaan. Jos pulttien välinen etäisyys on alle viisi millimetriä, niin ota yhteys valmistajaan ennen lentotoiminnan jatkamista.
- B. Liimaa seuraavassa vuositarkastuksessa siivekkeiden kytkentävipuun Grob Technische Mitteilungin nro. 315-38 mukana seuraava varotuskilpi.

KUVA 1. Siivekkeen ja lentojarrun työntötangon kytkentä
