**MUUTOSMÄÄRÄYS**  
**AIRWORTHINESS**  
**DIRECTIVE**

M 1634/89

**1634. PIK 15. Siivekeohjainten tarkastus.**

Koskee: Kaikkia Pik 15 "Hinu" lentokoneita.

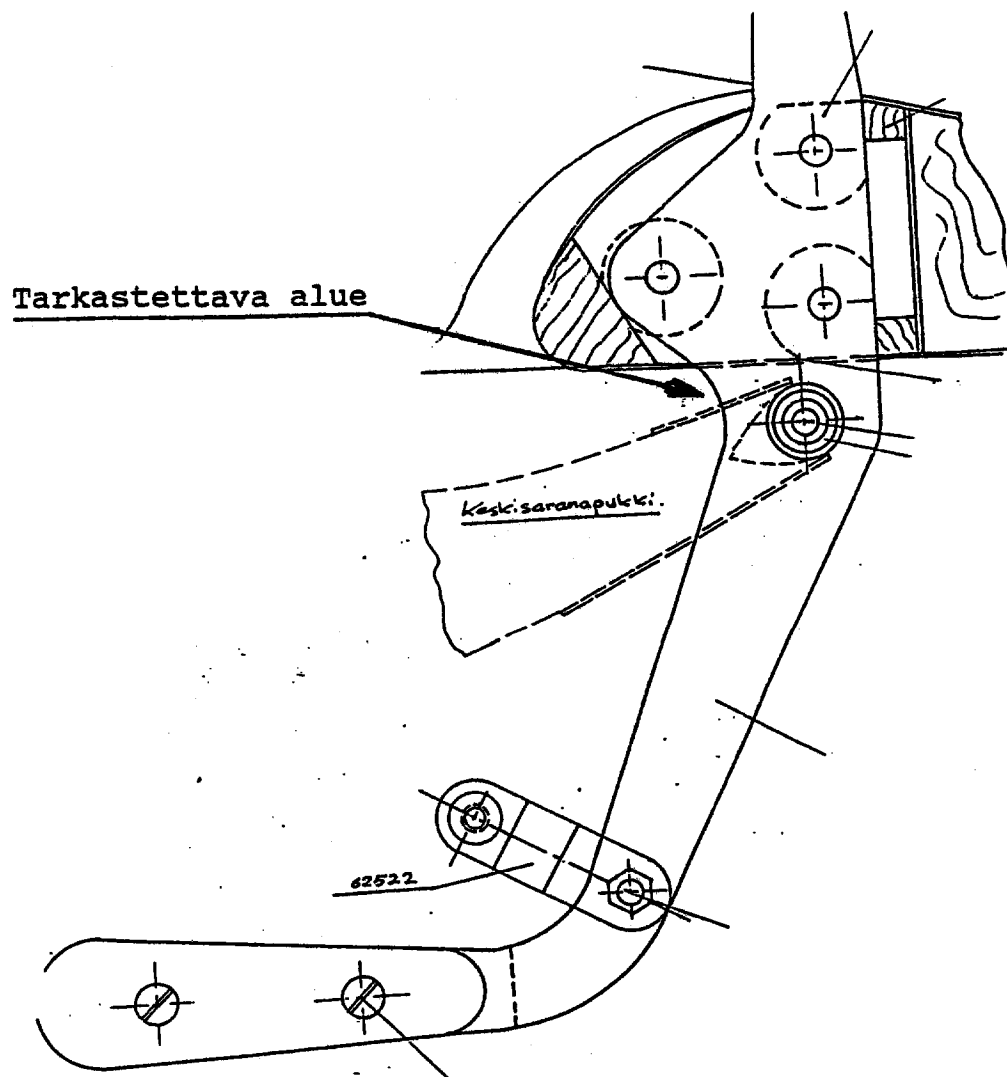
Syy: Lento-onnettomuustutkinnan yhteydessä havaittu siivekkeen ohjausvivun väsymismurtuma.

Toimenpiteet: Tarkasta seuraavassa huollossa siivekkeen ohjausvivun laakerointialue (katso kuva) väritunkeumamenetelmällä. Jos vivussa havaitaan repeämiä, on se vaihdettava ehjään ennen lentotoiminnan jatkamista.

Toista tarkastus tämän jälkeen 100 lentotunnin välein.
