**LENTOKELPOISUUSMÄÄRÄYS**  
AIRWORTHINESS DIRECTIVE

**M 2425/97**  
**Muutos 1**  
29.12.1998

**The New Piper Aircraft. Päälaskutelineen tarkastus.**

**Viite:** FAA AD 97-01-01R1.

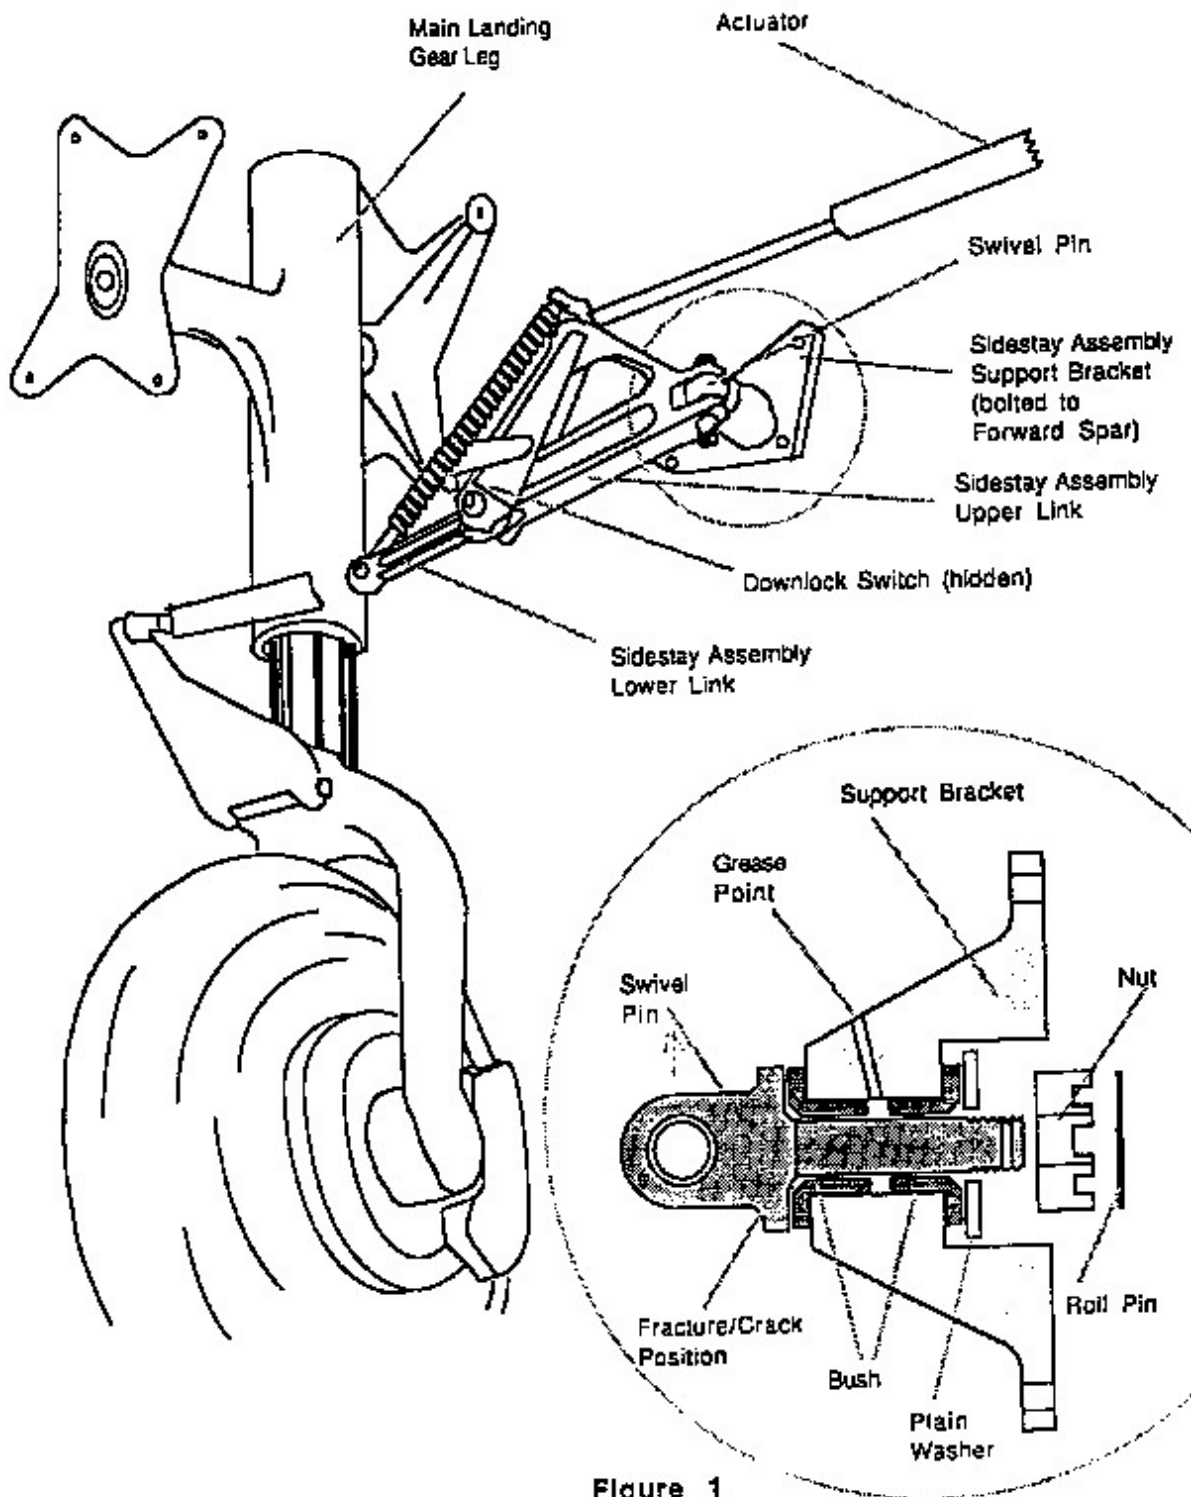
**Figure 1**

Tarkasta 100 lentotunnin kuluessa tämän määräyksen voimaantulusta päälaskutelineiden vasemman- ja oikeanpuoleisen sivuttaistuen kiinnitystapin (Main Landing Gear Sidebrace Stud) osanumero tämän määräyksen liitteenä olevan kuvan 1 mukaisesti.

**C. Irrota vasemman- ja oikeanpuoleisen päälaskutelineen sivuttaistukien kiinnitystapit lentokoneesta huolto-ohjekirjan laskutelineestä koskevan osan ohjeiden mukaisesti, ja tarkasta tapit fluorisoivan väritunkeumamenetelmän tai magneettihiukkasmenetelmän avulla kuvan 1 osoittamalta alueelta.**

1. Jos tappi on murtunut, niin vaihda se ennen seuraavaa lentoa johonkin kohdassa D lueteltuun tappiin huolto-ohjekirjan mukaisesti ja tee jokin seuraavista toimenpiteistä (i, ii tai iii ).
  - i) Toista tarkastus kohdan D mukaisesti ja vaihda tappi tarvittaessa uuteen.
  - ii) Lentokoneisiin PA-28R-(), PA-32R-() ja PA-34-() ei enää valmisteta tappeja osanumeroltaan 95299-00, 95299-02 ja 67543. Jos tapista löytyy murtuma, niin vaihda ennen seuraavaa lentoa sivuttaistuen kiinnityskorvake uuteen, jonka osanumero on 95643-06, 95643-07, 95643-08 tai 95643-09. Sen jälkeen, kun tällaiset korvakkeet on asennettu, ei tämän määräyksen mukaisia tarkastuksia enää tarvitse toistaa.

2. Jos tappi ei ole murtunut, niin asenna se paikoilleen huoltokäsikirjan laskutelineitä koskevan osan mukaisesti, ja toista tarkastus kohdan **D** mukaisesti ja vaihda tappi tarvittaessa uuteen.

**D.** Toista vasemman- ja oikeanpuoleisen päälaskutelineen sivuttaistukien kiinnitystappien tarkastus fluorisoivan väritunkeumatarkastuksen tai magneettihiukkastarkastuksen avulla noudattaen seuraavia tarkastusjaksoja. Vaihda murtuneet tapit uusiin ennen seuraavaa lentoa.
