**LENTOTURVALLISUUSHALLINTO**  
FLIGHT SAFETY AUTHORITY**LENTOKELPOISUUSMÄÄRÄYS**  
AIRWORTHINESS DIRECTIVE

**M 2447/97**

**Rotorway Exec. Polttoainesäiliön tuenta.****Koskee:** Kaikkia Rotorway Exec- ja Scorpion-helikoptereita**Viite:** Kokemukset Suomessa**Voimaantulo:** 15.6.1997**Voimassaolo:** Tämä määräys on voimassa toistaiseksi.

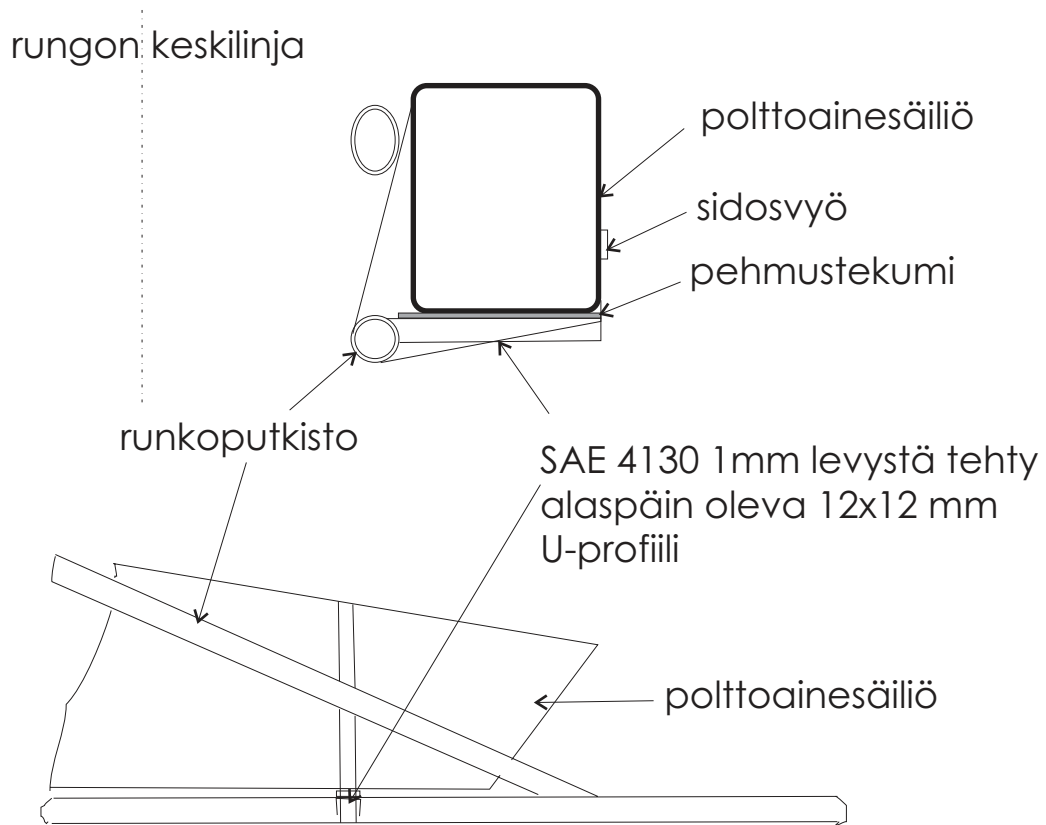
## leikkaus takaa

- A.** Tarkasta, että polttoainesäiliön takapää on tuettu siten, että se ei pääse laskeutumaan alaspäin ja koskettamaan generaattorin roottoria. Tuenta voi olla järjestetty tämän määräyksen kääntöpuolella esitetyllä tai vastaavalla tavalla.
- B.** Tarkasta, että öljysäiliön huuhotus on järjestetty moottoritilan ulkopuolelle.
- C.** Mikäli polttoainesäiliön tuentaa tai öljysäiliön huuhotusta ei ole järjestetty, niin tee korjaukset 25 lentotunnin kuluessa laskettuna kohdan **A** ja **B** tarkastuksesta, kuitenkin viimeistään 31.12.1997.
