**LENTOTURVALLISUUSHALLINTO**  
FLIGHT SAFETY AUTHORITY**LENTOKELPOISUUSMÄÄRÄYS**  
AIRWORTHINESS DIRECTIVE

**M 2768/00**  
**Muutos 1**  
**3.7.2000**

**PDPS "PZL-BIELSKO". Etummaisten runkotappien kiinnityskorvakkeet.**

**Koskee:** Kaikkia purjekoneita SZD-50-3 "Puchacz"

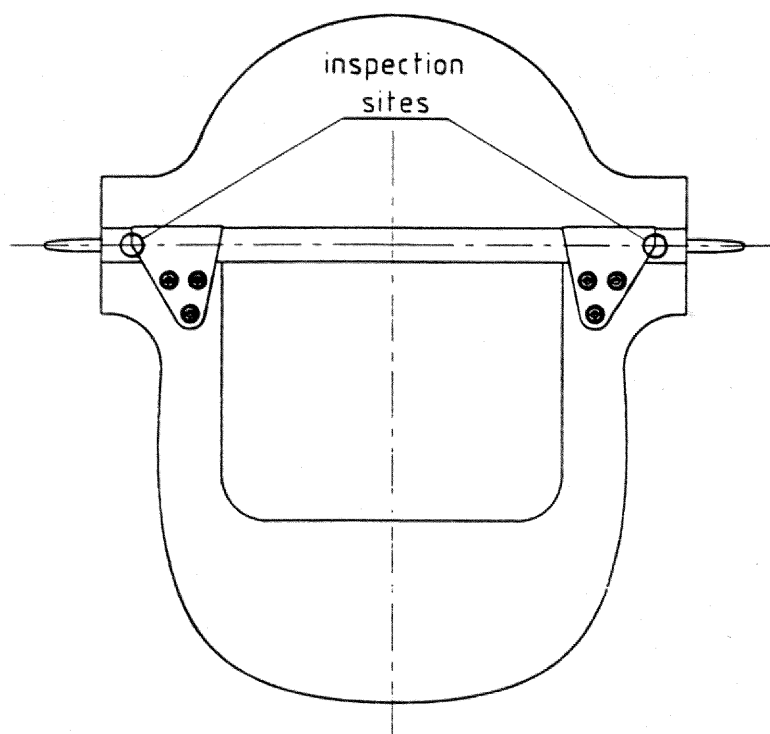
Front  
bulkhead view

Bulletin issued due to first information on cracks detected in the front bracket console, mounted on front bulkhead fuselage.

Inspection to be held at sites indicated in the following sketch, both on front and back side of fuselage front bulkhead.

1. Preparatory action at sites specified in a sketch.
  - Wash-out paint from the surface, and de-grease the latter with acetone
  - Remove impurity from console surface with wire brush.
  - Pre-check the specified sites with aid of magnifying glass of 5x magnification, at least.
2. In case of doubts, employ the non-destructive magnetic-flourescent, penetrant-fluorescent or penetrant-colour method accepted by Airworthiness Authority.

| <p><b><u>4. FINAL CONCLUSIONS</u></b></p> <p>In case of finding on a console cracks above 3 mm, this plane should be withdrawn from operation, and producer is to be supplied by fax (No +48 33 812 37 39) with the following information:</p> <ul style="list-style-type: none"><li>- glider Factory No,</li><li>- year of production</li><li>- total flying time</li><li>- total amount of hour flown in aerobatics</li><li>- location and size of detected crack,</li></ul> <p>After collecting the necessary information, a Bulletin will be issued - one specifying the repair procedure.</p> <p><b><u>5. ENCLOSURES</u></b></p> <p>There are no enclosures to this Bulletin.</p> <p style="text-align: center;">- THE END -</p> | | |
