M 3089/04

AIRWORTHINESS DIRECTIVE

### **REVO. Vakaimien kiinnityskorvakkeiden tarkastus.**

REVO, INC.  
SERVICE BULLETIN B-78

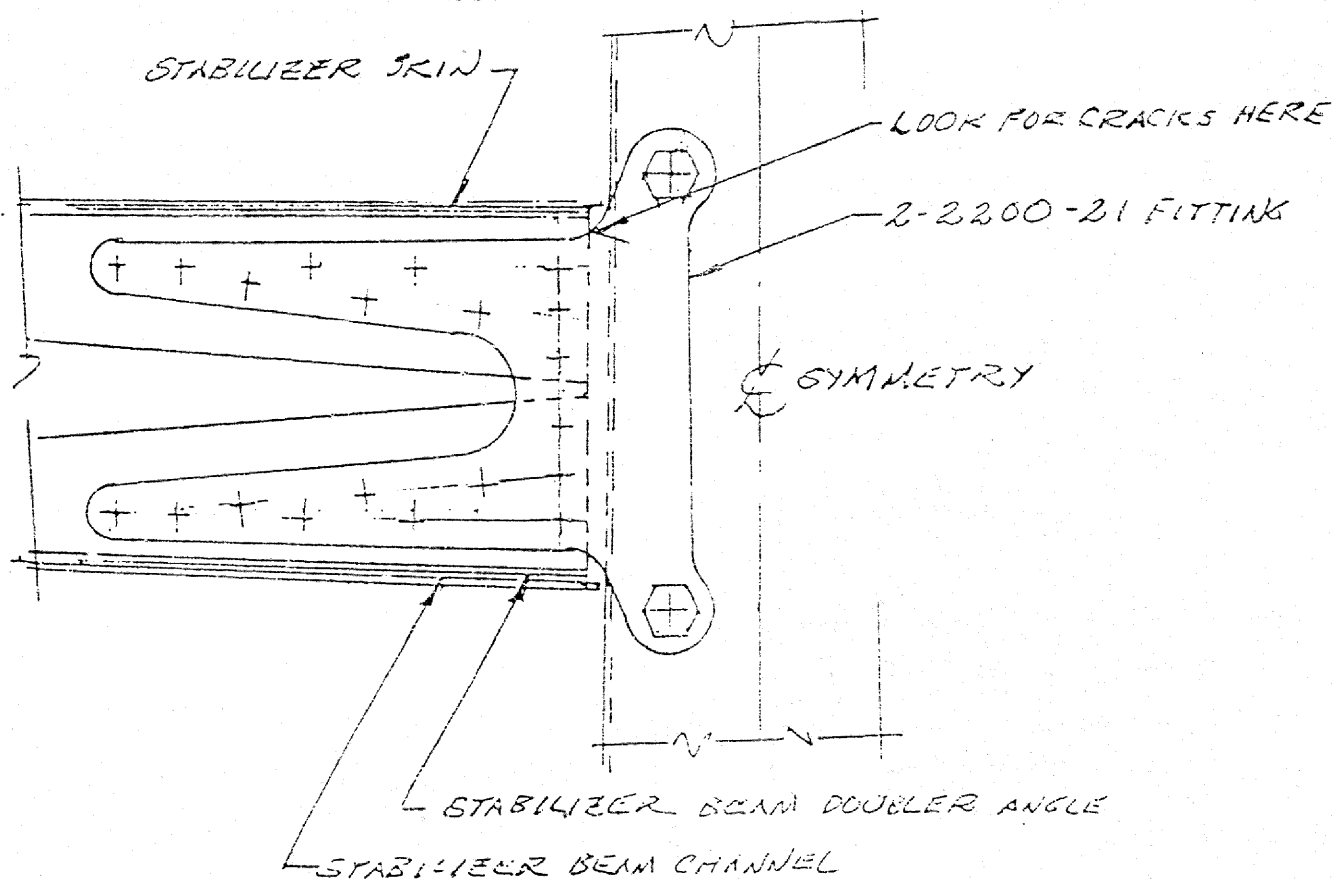
Description: A recent incident involving failure of the attachment fitting of the left-hand horizontal stabilizer to the vertical fin has shown that a cause for initiation of a crack in the fitting can exist. The area in questions is shown below.

VIEW IS OF LEFT SIDE, LOOKING FORWARD

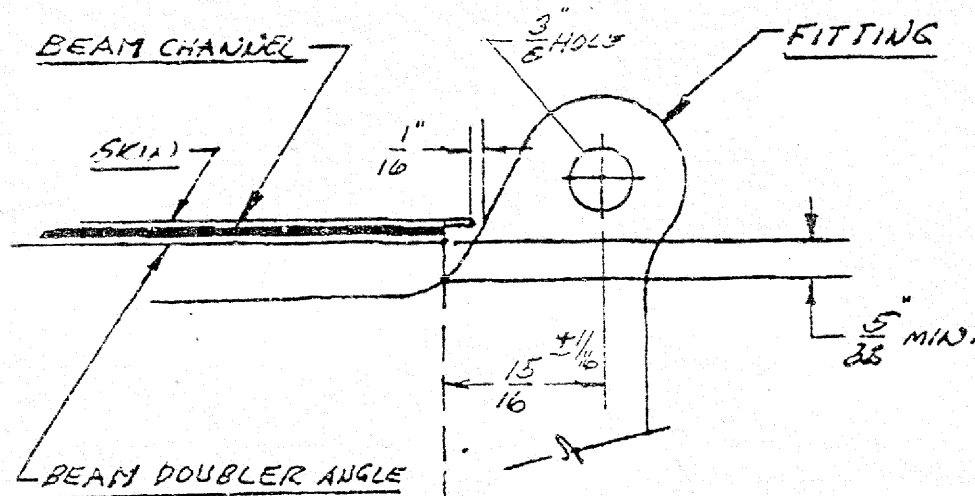
The fitting in the area of its attachment to the horizontal stabilizer rear beam may be initially inspected by raising the elevator and determining the distance between the fitting and the flanges of the beam doubler angle, and any contact of the fitting with the skin. (See below). Both left and right stabilizer halves, top and bottom, must be checked.

The shank of a 5/32 drill bit may be used to check the gap.

1. If the gap is at least 5/32", and the stabilizer skin is not contacting the fitting, no further action is necessary.
2. If the gap is at least 5/32", but the skin has less than 1/16" clearance, simply trim off the skin edge to provide at least 1/16" clearance.
3. If the gap is less than 5/32", at any fitting, it will be necessary to remove the fitting in order to properly inspect it. This entails removal of the horizontal tail half from the airplane. (A guide to this procedure is in the appendix to this Bulletin.)
