15.7.2004

## Suunnitteluvaltion lentokelpoisuusmääräys (Yhdysvallat) AD 2003-13-15R1

### Schweizer Aircraft Corp. Helikopterin pyrstöosan tarkastus.

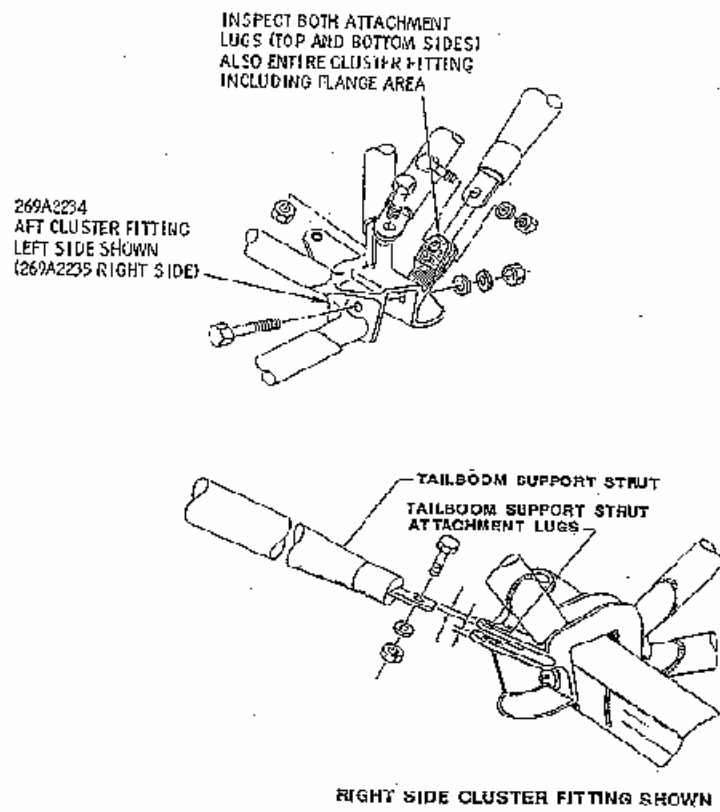
Figure 1

1. Poista klusterikorvakkeen korvista maali maalinpoistoaineella, pese vedellä ja kuivaa. Pyrstöpuomin tuki on irrotettava ennen maalin poistamista.
  2. Tee korvakkeen korville väritunkeumatarkastus. (Katso liitteen kuva 1)

3. Jos korvakkeesta löytyy murtumia, niin vaihda se uuteen ennen seuraavaa lentoa.
- B. Murtuneita korvakkeita ei saa korvata korvakkeella 269A2234 tai 269A2235, ellei niitä ole korjattu muutossarjalla osanumero SA-269K-106-1.
