**Suunnitteluvaltion lentokelpoisuusmääräys (Yhdysvallat) AD 2004-08-10****Teledyne Continental Motors. Sylintereiden vaihto.**

**Koskee:** Engine Components Incorporated-yhtiön [ECi] valmistamilla sylintereillä, osanumero AEC631397 varustettuja Teledyne Continental Motors-moottoreita TSIO-520-NB, -VB ja -WB, joihin on tehty lisätyyppihyväksymistodistuksen (STC) SE4327SW, SE09104SC tai SE09261SC mukainen muutostyö (Nämä moottorit tunnetaan nimellä RAM Series II, IV & VII) sekä samoilla sylintereillä varustettuja 520- ja 550-sarjan Teledyne Continental Motors-moottoreita

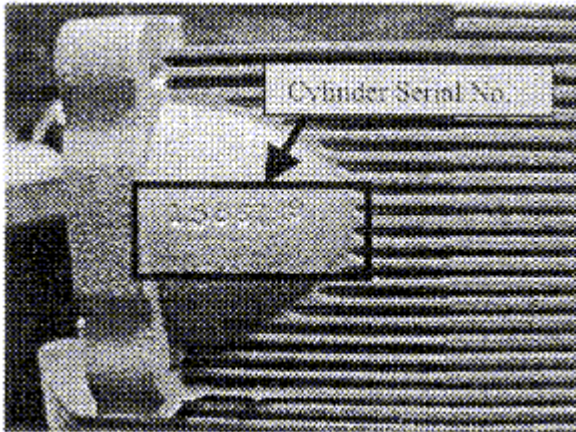
Figure 1

(i) Determine the SN of the cylinder by looking in the engine records or by inspecting the cylinder for a SN on the intake port boss (see Figure 1) or on the flat area next to the head to barrel junction (see Figure 2). Disregard any dash numbers that might follow the four digit SN.

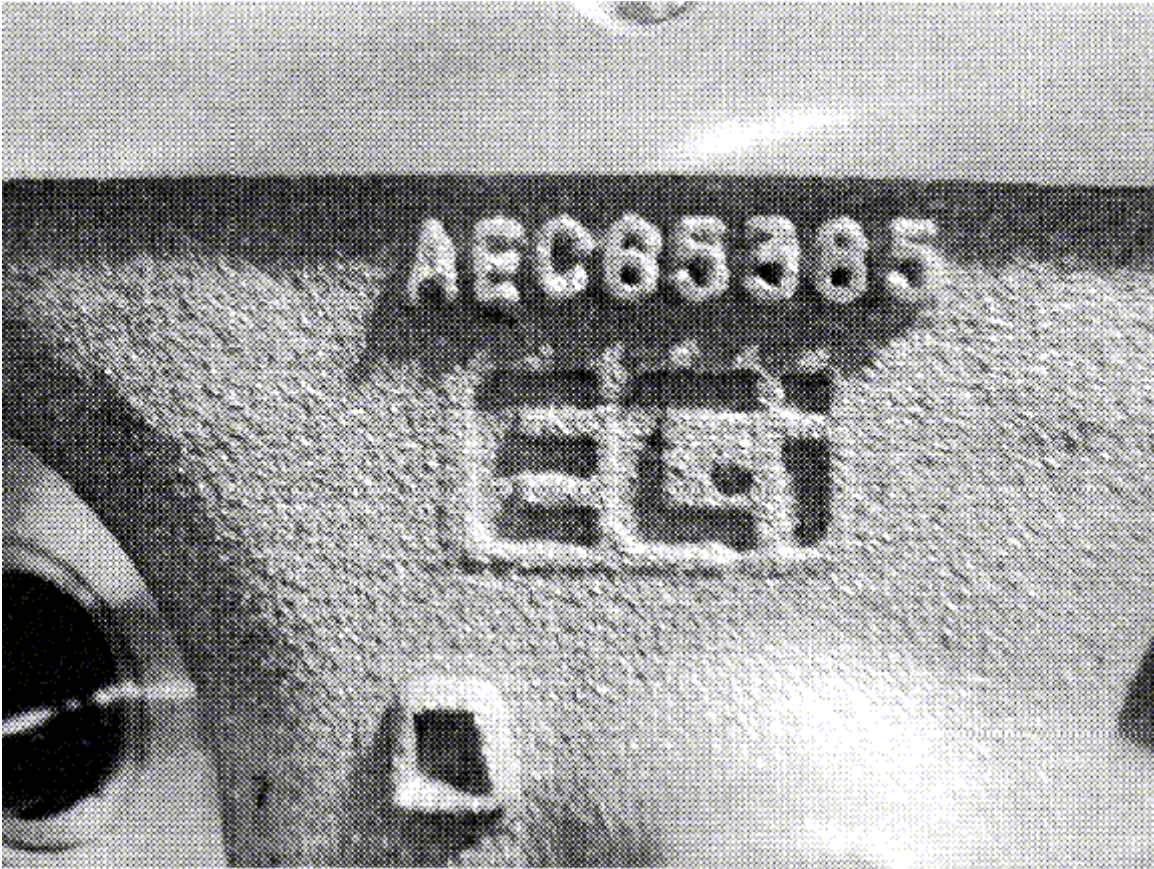
Figure 3

(iii) If the casting has AEC65385, and an "O" under the ECI logo, the cylinder is P/N AEC631397. See Figure 3.

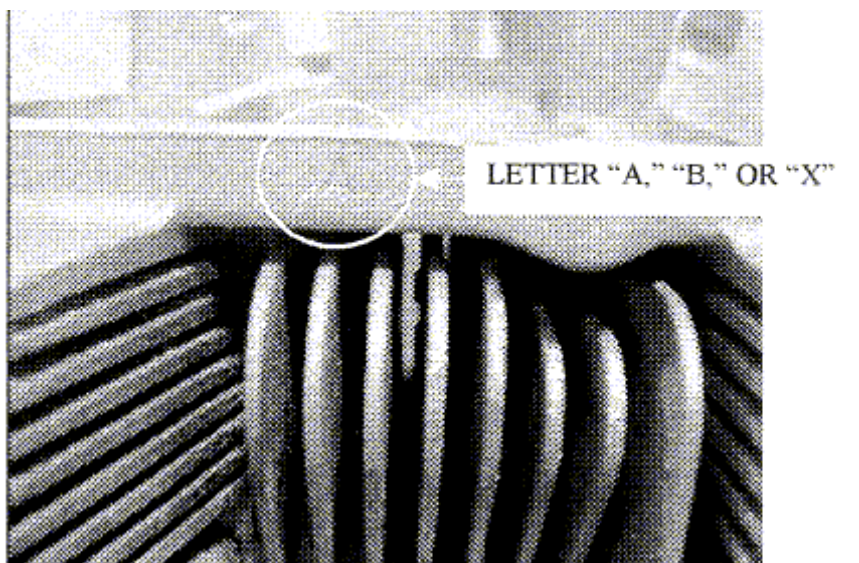
Figure 4

(ii) If there is a letter "A," "B," or "X" stamped on the flange of the rocker box, no further action is required. See Figure 4.

(iii) If there is no letter "A," "B," or "X" stamped on the flange of the rocker box, replace the cylinder before further flight.
