**Suunnitteluvaltion lentokelpoisuusmääräys (Yhdysvallat) AD 2005-13-16****The New Piper Aircraft. Nokkatelineen osien vaihto**

**Koskee:** Kaikkia lentokoneita Piper PA-34-200, -200T ja -220T.

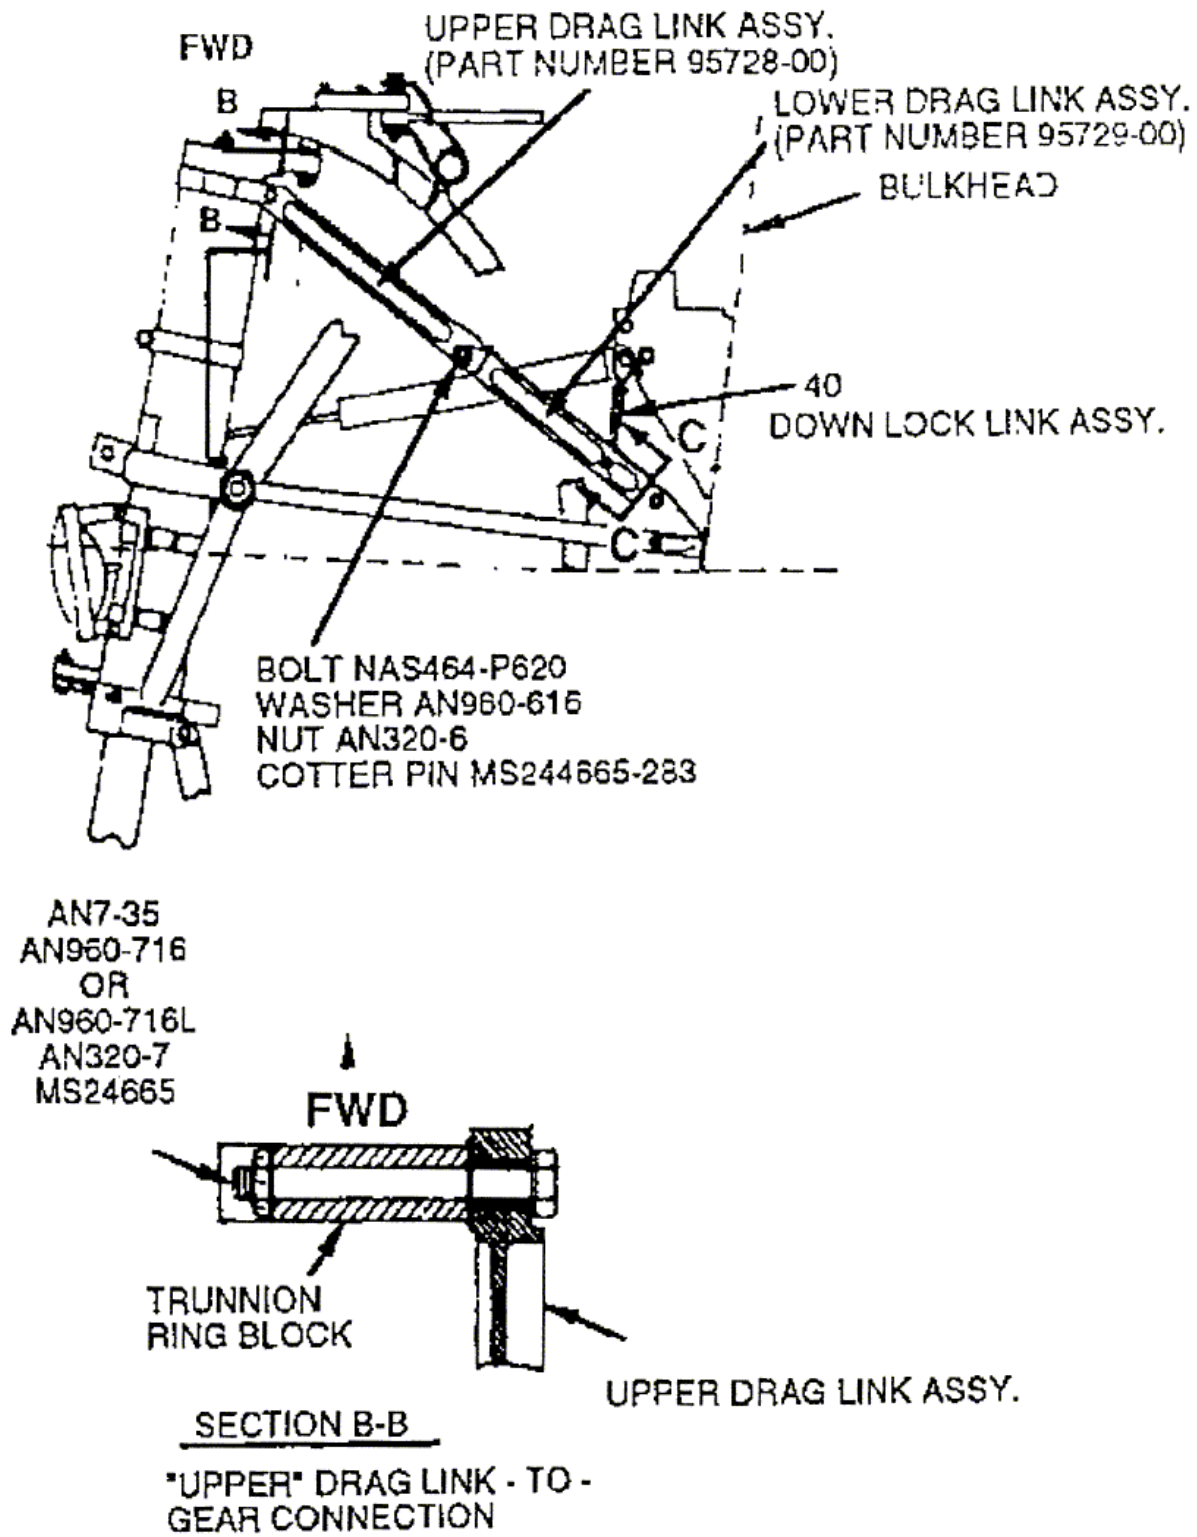
Figure 1.

- A. Vaihda nokkatelineen ylemmän vetotangon ja nokkatelineen tapin väliset kiinnityselimet uusiin seuraavan 100 lentotunnin kuluessa laskettuna 28.1.1994:stä (ellei ole vaihdettu viimeisen 400 lentotunnin kuluessa) ja sen jälkeen 500 lentotunnin välein kunnes kohdan B ja C mukaiset toimenpiteet on tehty. Tarkoituksena on estää nokkatelineen pettäminen.

1. Pultti, Piperin osanumero (p/n) 400274 (AN7-35),
2. aluslevy, Piperin p/n 407591 (AN960-716L),
3. aluslevy, Piperin p/n 407568 (AN960-716),
4. mutteri, Piperin p/n 404396 (AN320-7) ja
5. sokka, Piperin p/n 424085.

Vaihdettavat osat ovat seuraavat (vrt. liitteenä oleva kuva 1).
