**Suunnitteluvaltion lentokelpoisuusmääräys (Yhdysvallat) AD 2005-16-05****Robinson Helicopter Company. Ovien tarkastus**

**Koskee:** Niitä Robinson R22-helikoptereita, joihin on asennettu Tech-Tool Plastics, Inc.-yhtiön valmistamat ovet lisätyyppihyväksymistodistuksen (STC) SR09189RC mukaisesti.

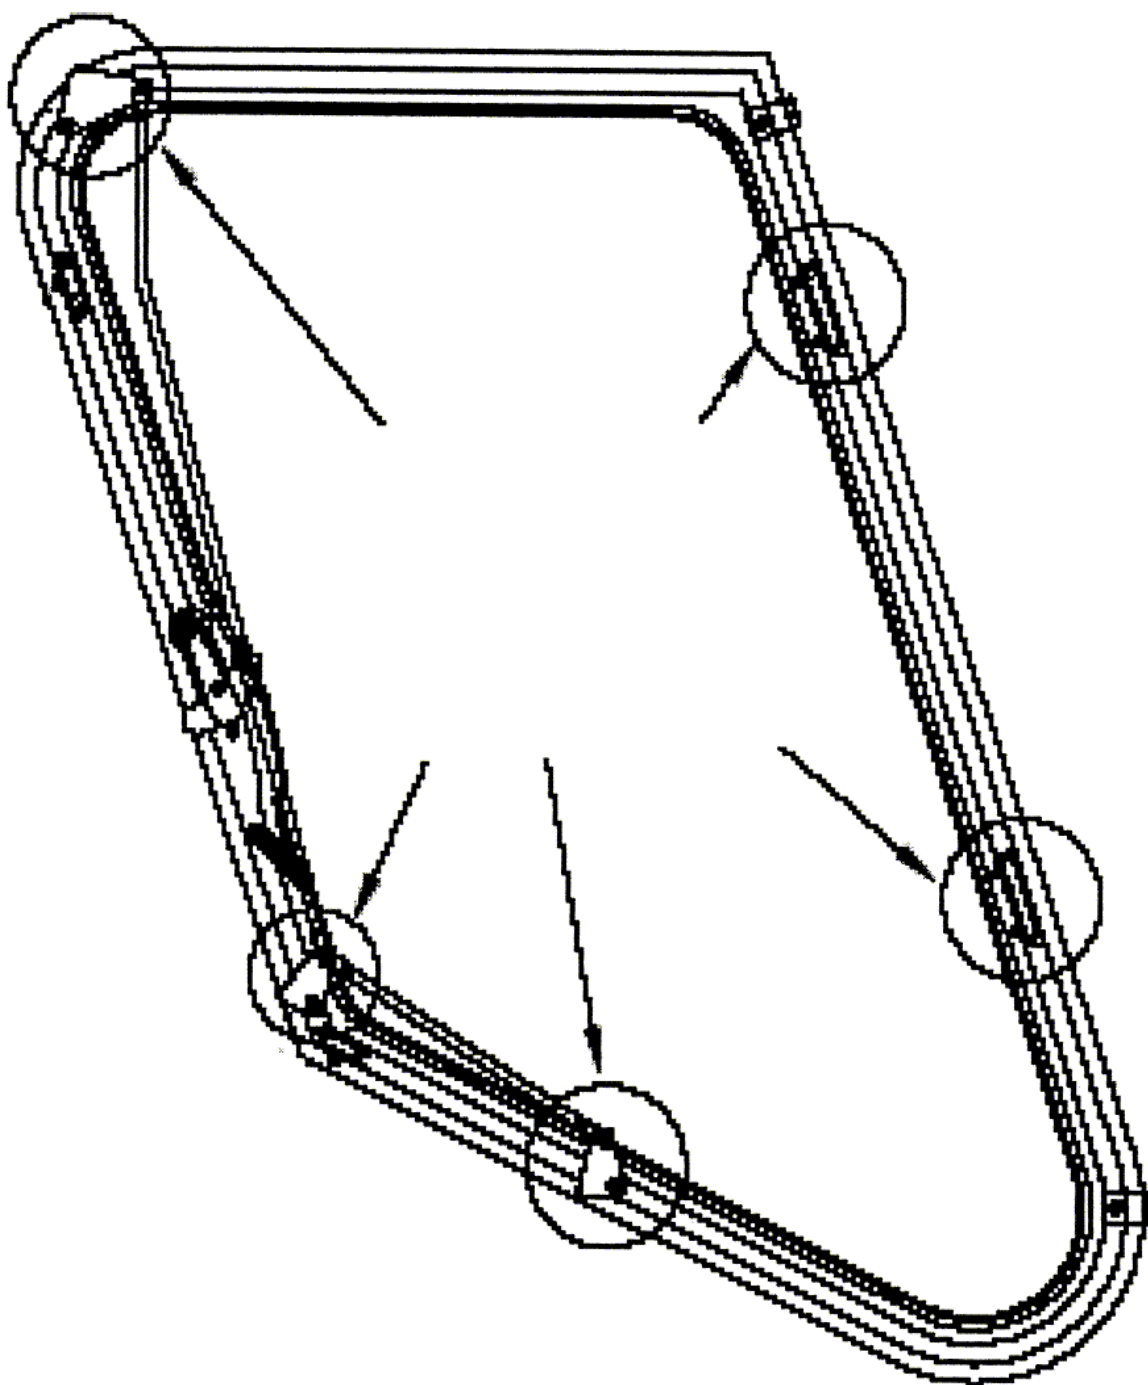
**Figure 1**

- 1 Tarkasta ovet liitteenä olevan kuvan osoittamista kohdista. Jos havaitset ovelta murtumia, niin vaihda ovi osanumeroltaan R-22-101-51 tai R-22-101-53 (vasen) tai ovi osanumeroltaan R-22-101-52 tai R-22-101-54 (oikea) ennen seuraavaa lentoa lentokelpoiseen. Jos käytät vaihto-ovena jotain jolla on sama osanumero, niin noudata asennusohjetta Tech-Tool Plastics, Inc Installation Instructions TTP-1R, Revision A (21.11.1997) ja Tech-Tool Plastics, Inc:in Service Bulletinin nro TTP2005-01, Revision A (1.2.2005) (SB) osaa "Door Weather Seal Installation" ja "Cotter Pin Installation".

**B.** Tarkasta ovet kuvan osoittamista kohdista 100 lentototunnin välein kohdan A toimenpiteiden jälkeen.

**Door Assembly (left-hand shown) View Looking Outboard**

- 1 Jos havaitset murtumia, niin vaihda ovi osanumeroltaan R-22-101-51 tai R-22-101-53 (vasen) tai ovi osanumeroltaan R-22-101-52 tai R-22-101-54 (oikea) ennen seuraavaa lentoa lentokelpoiseen. Jos käytät vaihto-ovena jotain jonka osanumero on sama, niin noudata asennusohjetta Tech-Tool Plastics, Inc:in Installations Instructions TTP-1R, Revision A (21.11.1997) ja Tech-Tool Plastics, Inc:in Service Bulletinin nro TTP2005-01, Revision A (1.2.2005) osaa "Door Weather Seal Installation" ja "Cotter Pin Installation".
- 2 Jos havaitset ovelta murtuman, lähetä siitä vikailmoitus Lentoturvallisuushallintoon 30 vuorokauden kuluessa. Laita ilmoitukseen kuvaus murtumasta sekä helikopterin tyyppi ja malli.
