# TEKNILLINEN TIEDOITUS

M 99/58  
15.2.1958

99. M-määräys No. 99/58: Jännitteensäätäjän virtapiirin muuttaminen

Koskee: Kaikkia DHC-1 Chipmunk Mk 10 lentokoneita

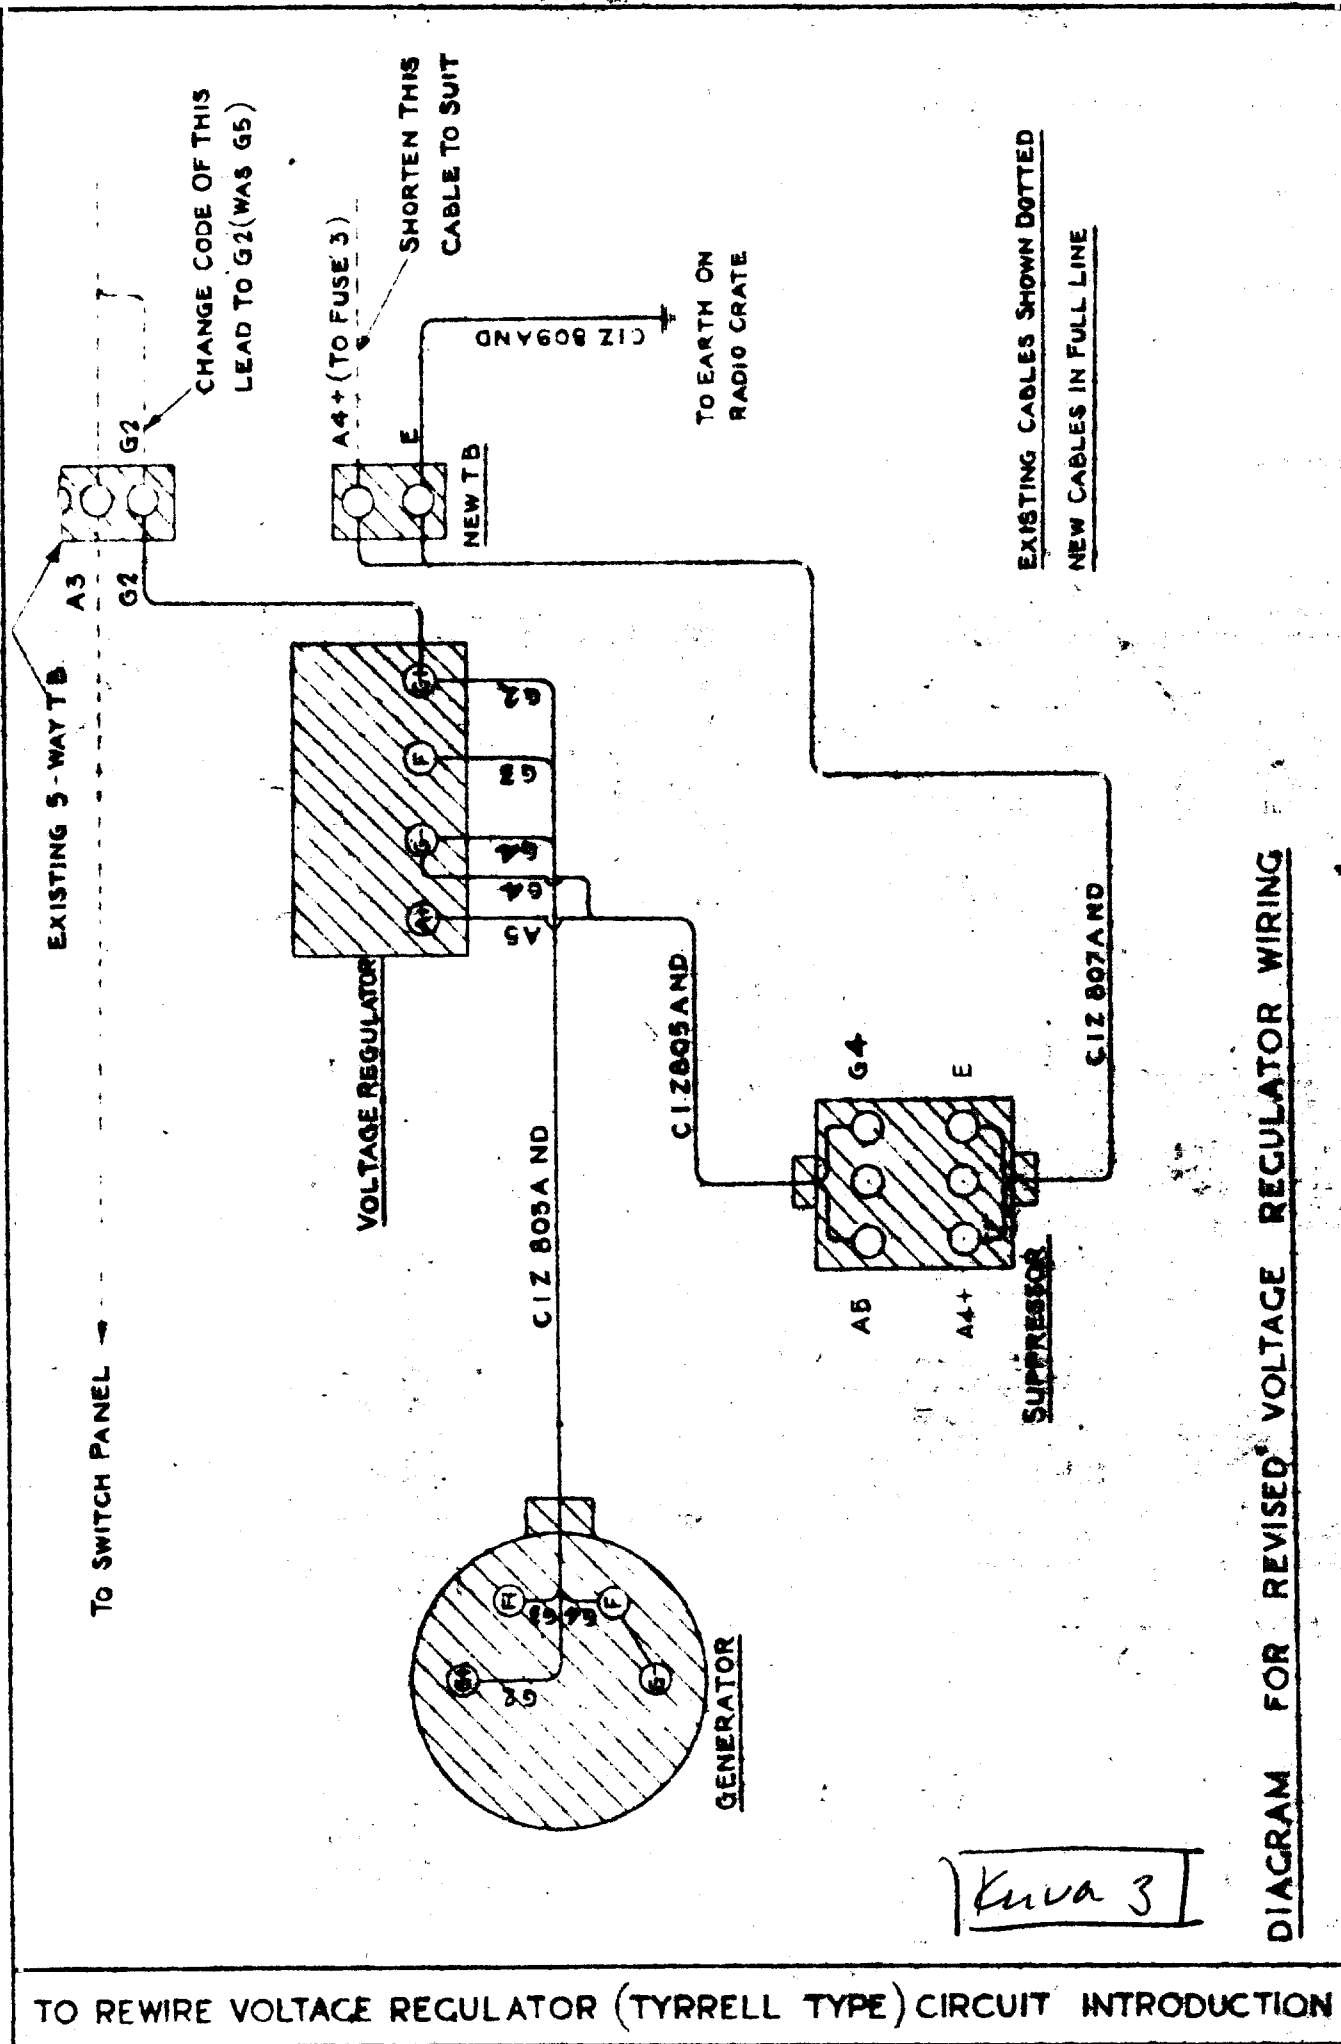
*Kuva 2*

Toimenpide: Jännitteensäätäjän virtapiiri on muutettava sellaiseksi, että generaattorivirta syötetään virtasuotimeen jännitteensäätäjän kautta, päinvastoin kuin vanhassa järjestelmässä. Tämä on välttämätöntä, sillä virtasuotimen kondensaattorit kasvattavat virran huippuja vanhassa virtapiirissä ja aiheuttavat kipinöintiä jännitteensäätäjän kärjissä, mikä voi vahingoittaa generaattoria. Myös radiohäiriöt pienenevät muutoksen jälkeen.

Työn suoritus: Irroitetaan ohjaajan istuin ja kojetaulu etuohjaamosta sekä avataan moottoripellit. Poistetaan johto (C1.N.177A) generaattorin ja tuliseinään kiinnitetyn virtasuotimen väliltä. Samoin poistetaan johdot (C1.N.175A) virtasuotimen ja jännitteensäätöpanelin väliltä (kulkee tuliseinää ja koneen vasenta laitaa myöten) sekä jännitteensäätäjän ja 5-napaisen jakorasian väliltä yhdysjohto G5 (C1.N.31A). Poistetaan yhdysjohto jännitteensäätäjän navan G- ja radion maadoituspistokkeen väliltä sekä irroitetaan johto A4+ (säilytetään) säätäjästä.

Vedetään uusi johto (C1.Z.803 A ND) generaattorista tuliseinän läpiviennin kautta ja rungon vasenta sivua jännitteensäätäjään.
