ILMAILUTOIMISTON TIEDOTUKSIA  
INFORMATION FROM THE OFFICE OF CIVIL AVIATION  
**LENTOKELPOISUUS-**  
**TIEDOTUS**  
**AIRWORTHINESS DIRECTIVE**

M 23<sup>2</sup>/63  
12.11.1963

236. M-määräys No. 23<sup>2</sup>/63: MS 880B ja MS 885 solasiivekemekanismin vahvistaminen.

# MORANE SAULNIER SERVICE N° - 22

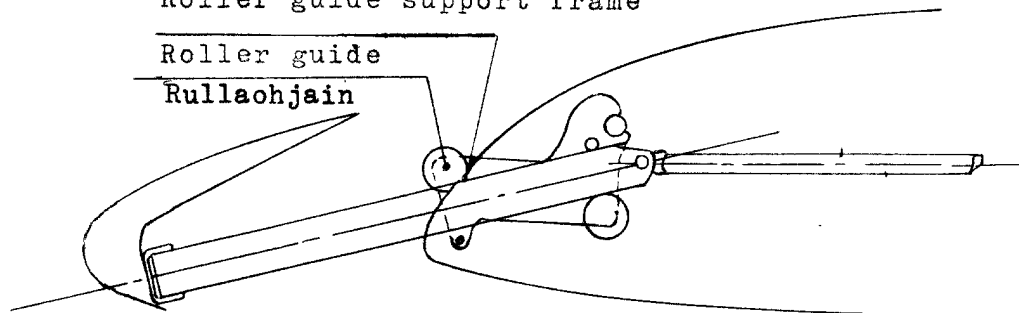
ENNEN  
BEFORE

1. Solasiivekkeen työntövarren siiven puoleisessa päässä on työntötangon kiinnitys<sup>la</sup> akseli holkkeineen. On todettu, että työntövarren ulkopuolelle jäävän holkin alkuperäinen kiinnitys<sup>la</sup> akseliin on tietyn käyttöajan jälkeen alkanut löystyä. Kiinnityksen tarkastamiseksi, tiukentamiseksi ja modifioimiseksi on meneteltävä seuraavasti.
